LAPORAN PENELITIAN

Kajian Tingkat Kerusakan Jalan Limbangan Garut Jawa Barat Berdasarkan Pedoman Indeks Kondisi Perkerasan (IKP) Pd 01-2016-B

Ismono Kusmaryono, ST, MT

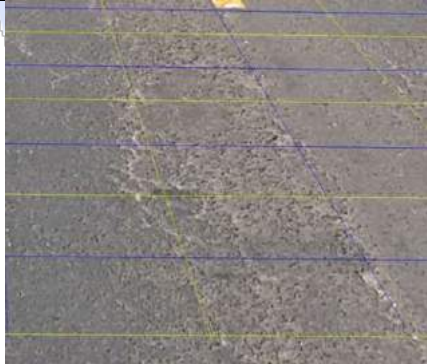
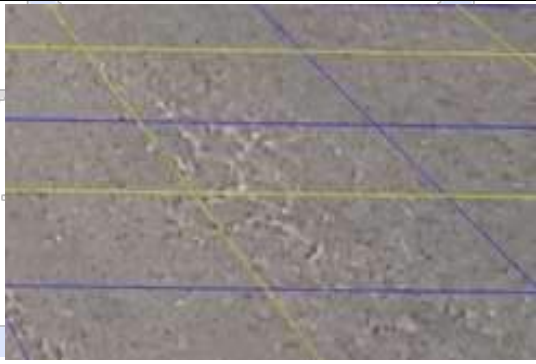
JENIS KERUSAKAN PADA SEGMENT 3 STA(0+200 s.d 0+300)	
LAJUR L1	LAJUR R1

Gambar Kerusakan Pelepasan Butir/ <i>Raveling</i>	Gambar Kerusakan Retak Buaya/ <i>Aligator Cracking</i>

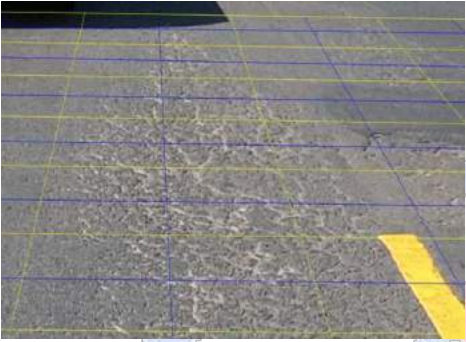
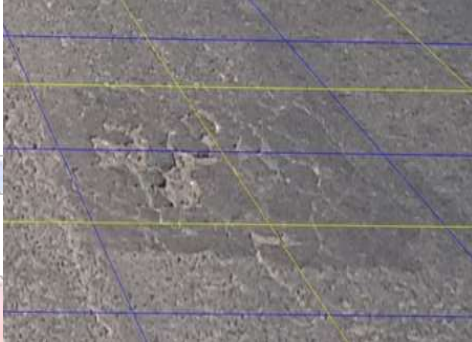
JENIS KERUSAKAN PADA SEGMENT 3 STA(0+200 s.d 0+300)	
LAJUR L1	LAJUR R1

Gambar Kerusakan Retak Buaya/ <i>Alligator Cracking</i>	Gambar Tambalan/ <i>Patching</i>

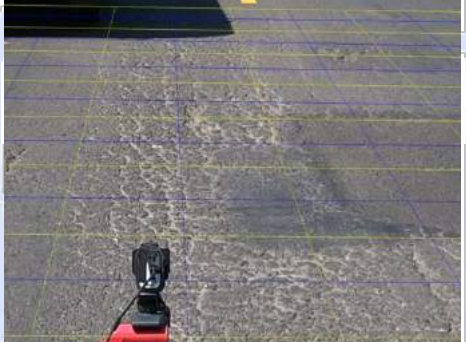
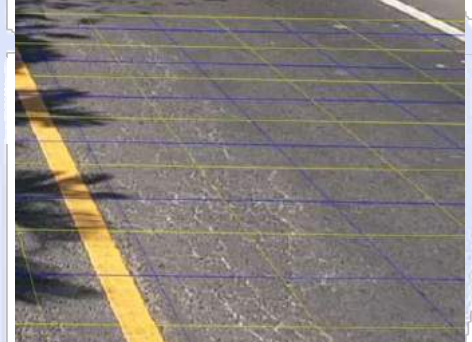
Gambar Kerusakan Retak Buaya/ <i>Alligator Cracking</i>	Gambar Kerusakan Retak Buaya/ <i>Alligator Cracking</i>

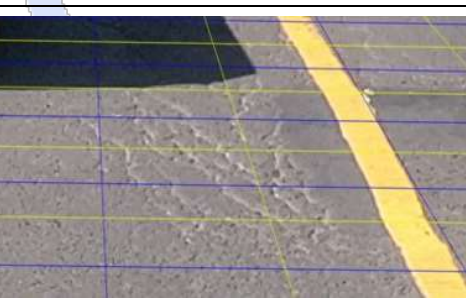
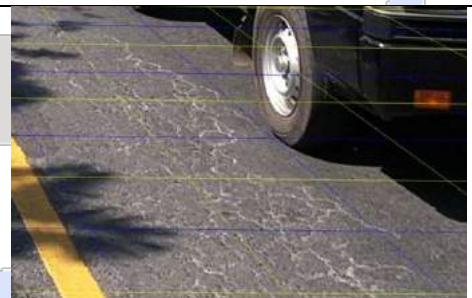
Gambar Kerusakan Retak Memanjang & Melintang/ <i>Longitudinal and Transverse Cracking</i>	Gambar Kerusakan Retak Buaya/ <i>Alligator Cracking</i>

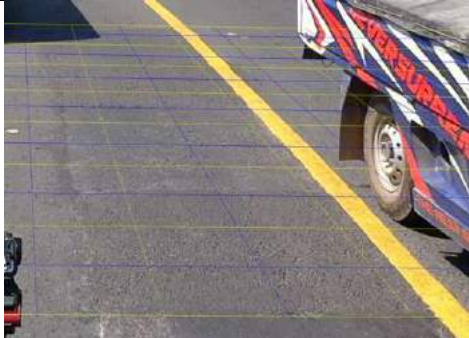
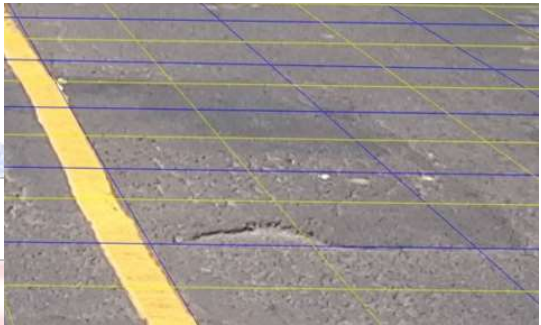
JENIS KERUSAKAN PADA SEGMENT 3 STA(0+200 s.d 0+300)	
LAJUR L1	LAJUR R1

Gambar Tambalan/ <i>Patching</i>	Gambar Tambalan/ <i>Patching</i>

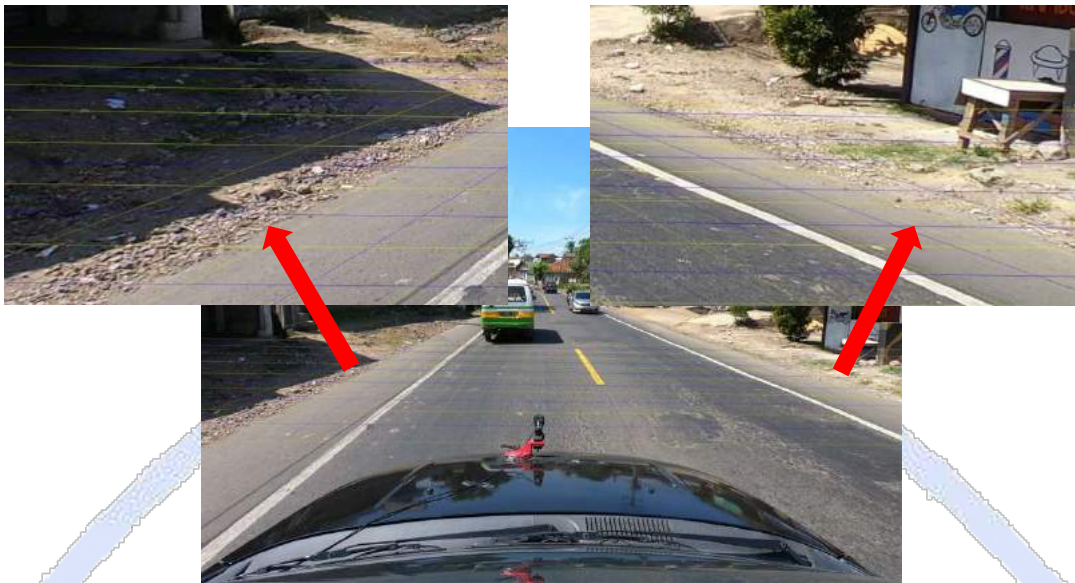
Tidak adanya drainase atau kurang baiknya fungsi drainase mengakibatkan air meluap ke jalan yang akan mengakibatkan genangan pada jalan sehingga ketika kendaraan yang memiliki beban besar akan mengakibatkan faktor kerusakan jalan semakin cepat. Pada jalan Raya Limbangan sepanjang 3,1Km rata-rata tidak memiliki drainase, tetapi di beberapa segmen memiliki drainase namun tidak terlalu diperhatikan/dipelihara dengan baik.

Gambar 4.16 Tidak terdapatnya Drainase Pada Segmen 3 STA (0+200 – 0+300)
