LAND SLIDE STABILITY CASUS AT KIIC INDUSTRIAL ESTATE, KERAWANG BARAT Jakarta, 20 Juni 2012

Idrus Muhammad Alatas
Staf Pengajar Jurusan Teknik Sipil, FTSP
Institut Sains dan Teknologi Nasional (ISTN)
Jl. M. Kahfi II, Jagakarsa – Jakarta 12620
e-mail : hb_idrus@yahoo.com

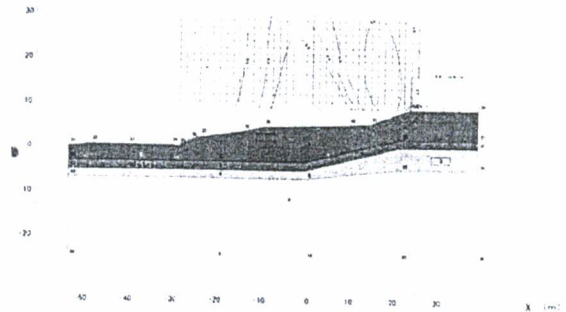
Gambar 1 : Cross section original slope (before cutting)

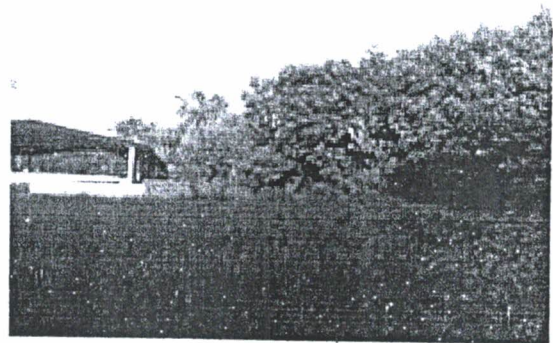
Gambar 2 : Kondisi leeng asli sebelum pekerjaan

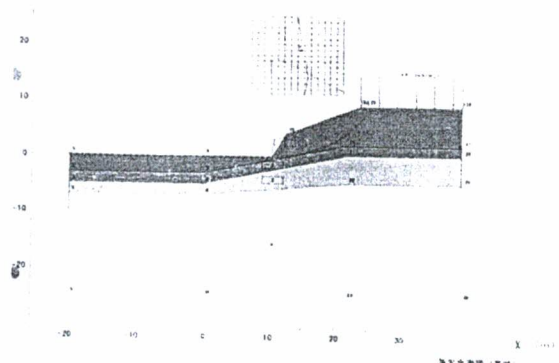
Gambar 3 : Cross section after cutting

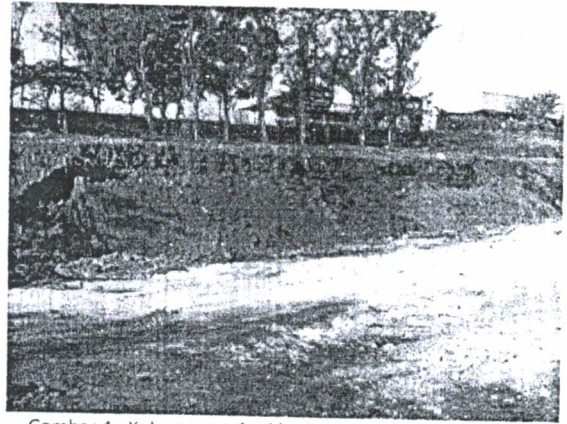
- b. Kelongsoran (Land slide) pertama kali terjadi pada tanggal 27 Juli 2011 di daerah B2 , dua hari setelah kontraktor selesai mengerjakan pemotongan tanah di sisi timur. Pada saat kejadian tersebut cuaca cerah (tidak terjadi hujan). Pada saat terjadinya land slide di daerah B2 tersebut, pekerjaan konstruksi RCW tengah berlangsung.

Gambar 4 : Kelongsoran hari ke 3, tanggal 29 Juli 2011

2. Faktor keamanan terhadap sliding saat soil cutting selesai dikerjakan cutting dihitung oleh engineer kontraktor (lampiran 10.1) pada desember 12 th 2011, dan diperoleh hasil FS sebesar 0,761, dan nilai $FS=0,761$ lebih kecil dari yang disyaratkan minimal sebesar 1,25. Ini artinya slope tersebut berpotensi sliding / failure. Dan ternyata terjadi pertama kali di daerah B-2 (27 Juli 2011).

- c. Dengan kejadian land slide tersebut, pihak management kontraktor memutuskan untuk dilakukan back fill material di kaki lereng dengan ukuran ketebalan 4 meter lebar 6 meter dan panjang 160 meter. Dan diputuskan juga untuk melanjutkan konstruksi RCW di sisi barat dengan tahapan konstruksi per section 6 meter. Pekerjaan konstruksi RCW ini berhasil diselesaikan hingga 60 meter.
- d. Karena kelongsoran pada daerah B2 terus menerus terjadi dan pelaksanaan konstruksi RCW terus berlangsung, maka pihak management kontraktor memutuskan pemberhentian pekerjaan RCW, sambil menunggu metode disain selanjutnya yang sedang dibuat oleh engineer kontraktor
- e. Dengan menggunakan data soil test yang ada, engineer kontraktor melakukan perubahan disain Retaining Wall dari RCW menjadi menggunakan Concrete Sheet Pile, dengan kedalaman penetrasi 4,5 meter sampai 5,00 meter.
