Volume XXIV, Januari 2021

**IDENTIFIKASI PENGARUH *HARDSCAPE* YANG RUSAK TERHADAP KENYAMANAN PENGGUNA TAMAN** (Studi Kasus: Taman Merdeka, Jl. Merdeka Kota Depok )  
*Dody Kurniawan; Lisna Septhaliani Shamawa*

# MORFOLOGI ARSITEKTUR BANGUNAN-BANGUNAN BARU DI PENGGALAN JL. KALI BESAR BARAT, KAWASAN CAGAR BUDAYA KOTATUA, JAKARTA

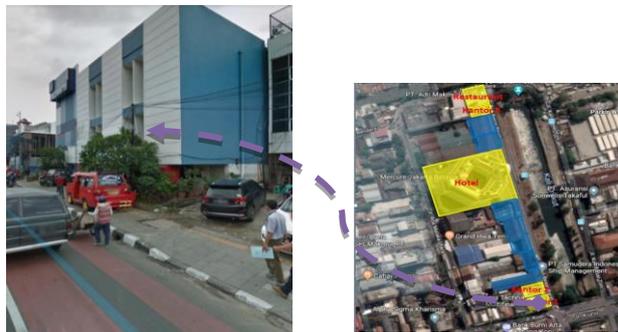
Bangunan baru yang berfungsi sebagai kantor yaitu PT. Karya Teknik Multi Finance setinggi 2 lantai dan memiliki luas 593m<sup>2</sup>

Gambar 2 : Bangunan 1, Kantor PT. Karya Teknik Multifinance  
Sumber : Dokumen Pribadi, Survey Lapangan, 2019

<p>Atap dak beton dengan bentuk geometris</p>

<p>Jendela mati dan sebagian jendela hidup, dengan kusen alumi-nium</p>

<p>Memberikan kesan terbuka, transparan dan modern dengan pintu kaca berkusen aluminium.</p>

<p>Kolom bangunan kantor ini memiliki aksen vertical namun kurang ditonjolkan sebagai aksen langgam colonial.</p>

<p>Ornamen hanya digunakan sebagai tambahan/hiasan pada bagian badan bangunan berupa elemen garis.</p>	Bangunan ini terkesan modern. Menambah elemen garis pada bangunan tidak membantu menguatkan langgam colonial sehingga kurang seragam dengan bangunan cagar budaya lain.

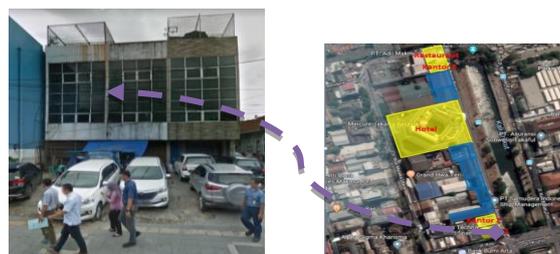
Bangunan baru yang berfungsi sebagai kantor dan pertokoan setinggi 2 lantai dan memiliki luas 646m<sup>2</sup>.

Gambar 3 : Bangunan 2, Kantor dan Pertokoan  
Sumber : Dokumen Pribadi, Survey Lapangan, 2019

<p>Menggunakan atap dak beton.</p>

<p>Jendela mati dan sebagian jendela hidup, dengan kusen alumi-nium. Bermaterial kaca dan berbentuk persegi</p>

<p>Pintu bangunan kantor 2 hanya menggunakan sliding door.</p>

<p>Kolom finishing cat polos tanpa adanya ukiran-ukiran apapun.</p>

<p>Ornamen hanya digunakan sebagai tambahan/hiasan pada bagian badan bangunan berupa elemen garis.</p>	Bangunan kantor ini kontras / tidak harmoni dengan lingkungan (bangunan) Cagar Budaya Kotatua Jakarta.

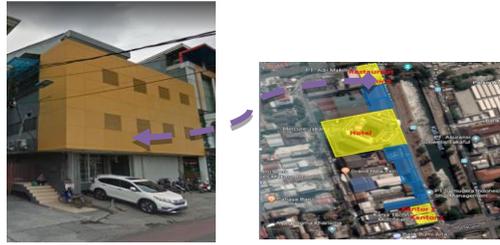
Bangunan baru yang berfungsi sebagai kantor setinggi 2 lantai dan memiliki luas 642m<sup>2</sup>

Gambar 4: Bangunan 3 , Kantor PT. Adil Makmur Fajar  
(Sumber : Dokumen Pribadi, Survey Lapangan, 2019)

Atap bangunan kantor menggunakan atap perisai.

Pada bangunan kantor 3 hanya berupa bukaan yang ditutup dengan trails besi.

Pintu bangunan kantor 3 menggunakan material kaca transparan dengan kusen alumunium

Kolom bangunan kantor ini memiliki hanya dengan finishing cat polos tanpa adanya ukiran-ukiran apapun.

Pada bangunan kantor 3 ini ornamen hanya sebagai tambahan/hiasan pada bagian badan bangunan berupa elemen garis serta penggunaan material komposit membentuk pola grid.	Bangunan kantor ini kontras / tidak harmoni dengan lingkungan Cagar Budaya Kotatua Jakarta.

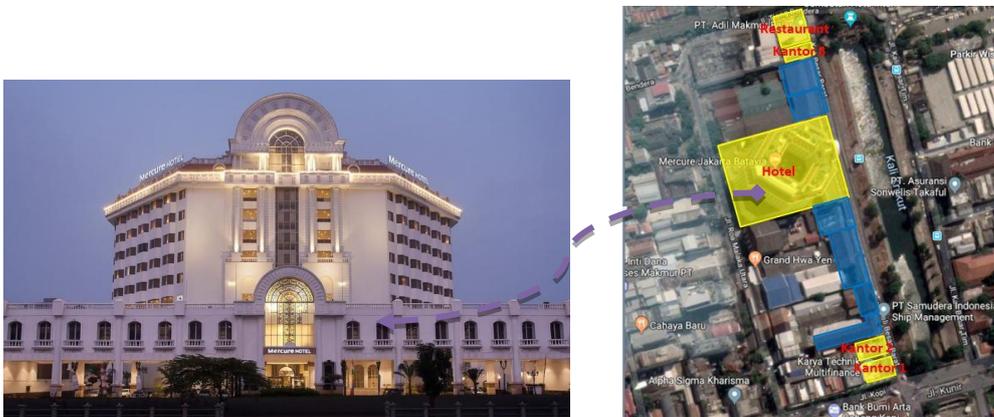
Bangunan baru yang berfungsi sebagai hotel yaitu Hotel Mercure Jakarta Batavia. Memiliki tinggi 9 lantai dengan luas 4834,13 m<sup>2</sup>

Gambar 5: Bangunan 4, Hotel Mercure Jakarta Batavia  
Sumber : Dokumen Pribadi, Survey Lapangan, 2019

Atap bangunan hotel menggunakan atap dak beton, dengan rooftop yang berfungsi sebagai tempat penyimpanan utilitas. Memiliki pediment khas arsitektur Neo - Clasic Eropa dengan alemen lengkung di bawah atap

Memiliki 2 type jendela, jendela facade luar bangunan dilengkapi dengan balcony dan bisa di buka, sementara di area dalam jendela hanya difungsikan sebagai masuk cahaya namun dibuat mati (tidak dapat dibuka)

Menggunakan pintu kaca, tetap dengan elemen lengkung khas arsitektur Neo -Clasic Eropa. Selaras dengan langgam bangunan yang ada di sekitarnya.

Kolom pada bangunan hotel ini memiliki ukuran yang cukup besar dan tinggi, dimana sangat ditinjolkan sebagai langgam khas arsitektur Neo -Clasic Eropa.

Pada bangunan hotel ini, ornamen Neo-Classic Eropa sangat ditonjolkan. Ditambah terdapat patung singa tepat di sebelah pintu keluar menambah kesan megah pada bangunan.	Bangunan hotel ini harmoni dengan lingkungan Cagar Budaya Kotatua Jakarta.

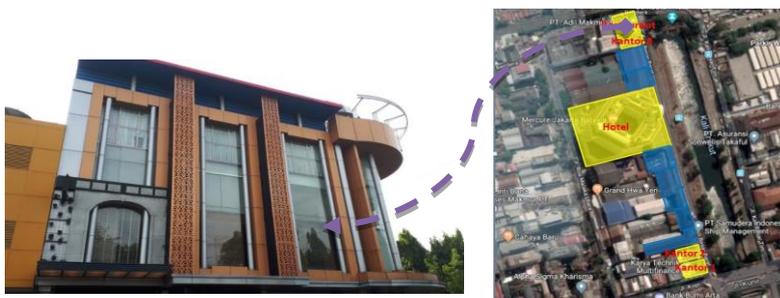
Bangunan baru yang berfungsi sebagai restaurant yaitu Queen Palace Restaurant. Memiliki tinggi 3 lantai dengan luas 600 m<sup>2</sup>

Gambar 6: Bangunan 5, Queen Palace Restaurant  
Sumber : Dokumen Pribadi, Survey Lapangan, 2019

Atap bangunan restaurant ini menggunakan material Alumunium Composite Panel (ACP)

Jendela dibuat mati dengan tanpa kusen.

Pintu bangunan restaurant ini menggunakan kaca sliding yang terkesan lebih modern dibandingkan dengan bangunan-bangunan di sekitarnya.

Kolom pada bangunan restaurant ini menggunakan kolom beton dengan aksesoris batu alam berwarna coklat.

Pada bangunan restaurant ini, terdapat ornamen facade bangunan berupa ukiran yang kurang selaras dengan lingkungan sekitar.	Bangunan restaurant ini menerapkan gaya bangunan masyarakat Cina Selatan, dengan sentuhan modern. Namun terkesan berdiri sendiri karena di penggalan Jl. Kali Besar ini bangunan mayoritas bangunan khas masyarakat kolonial Eropa Colonial Indische, Neo-Klasik Eropa, Art Deco, dan Art Nouveau).
