Arsitektur Sains Teknologi
JURNAL PROGRAM STUDI ARSITEKTUR FTSP - ISTN

Volume XXIV, Januari 2021

IDENTIFIKASI PENGARUH *HARDSCAPE* YANG RUSAK TERHADAP KENYAMANAN PENGGUNA TAMAN (Studi Kasus: Taman Merdeka, Jl. Merdeka Kota Depok)
Dody Kurniawan; Lisna Septhaliani Shamawa

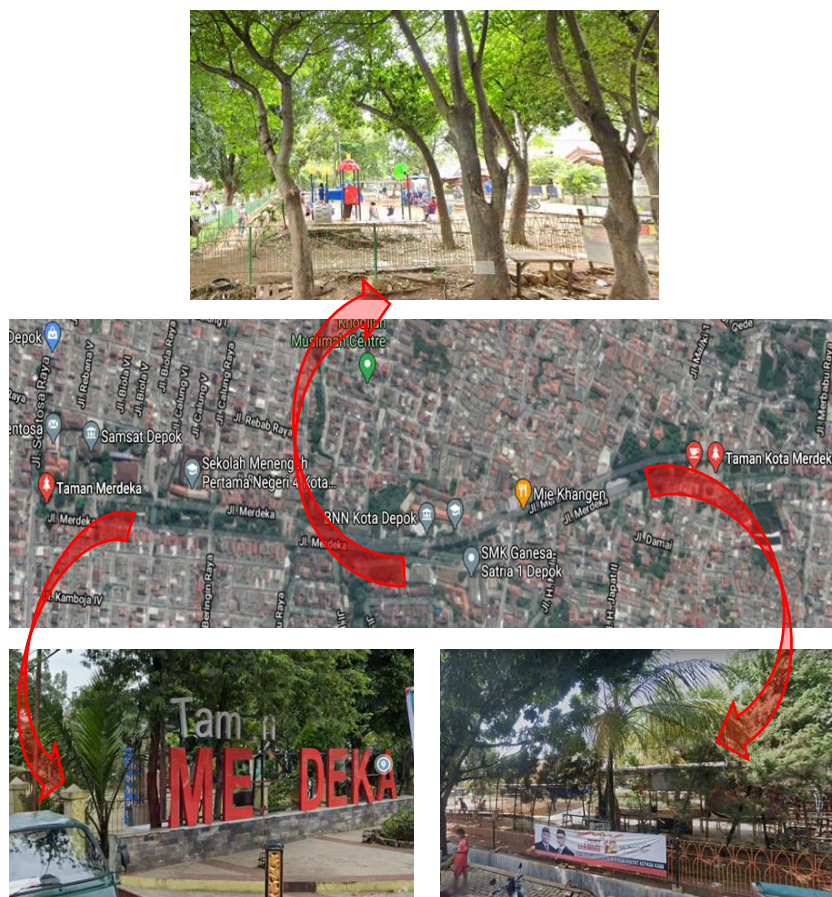
Gambar 1. Lokasi dan Kondisi Eksisting Taman Merdeka
(Sumber : hasil survey, 2020)

Taman Merdeka memiliki luas $\pm 2100 \text{ m}^2$, terdiri dari tiga bagian taman yaitu:

1. Taman Merdeka Barat yang berada di depan Kecamatan Sukmajaya, memiliki luas $\pm 600 \text{ m}^2$
2. Taman Merdeka 1 atau Taman Tengah, memiliki luas $\pm 700 \text{ m}^2$
3. Taman Merdeka 2 atau Taman Timur biasa disebut jalur gocap, memiliki luas $\pm 800 \text{ m}^2$.

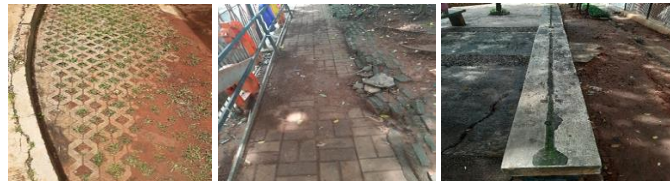
Gambar 8. Kondisi Eksisting Jalan Setapak Taman Merdeka 2
(Sumber : hasil survey, 2020)

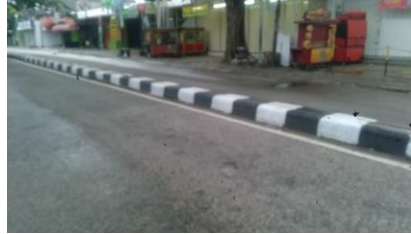
Gambar 4.2. Zona A Jalan Sentosa Raya
Sumber: Dokumen Pribadi

- Lebar Trotoar : 0,9 m
- Lebar Jalan : 6,4 m serta terdapat median jalan
- Fungsi Bangunan : Sekolah, Ruko Pertokoan, Pedagang Kaki Lima
- Fasilitas :
 - Zebra Cross pada salah satu persimpangan
 - Garis Kejut pada kawasan sekolah
 - Rambu dan marka jalan

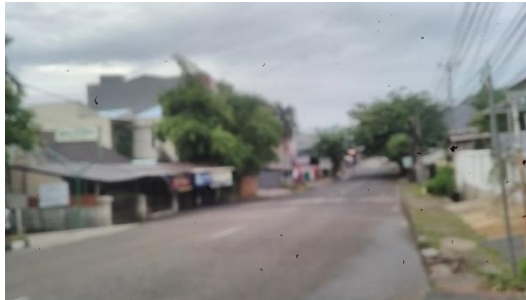
Gambar 4.3. Zona B Jalan Sentosa Raya
Sumber: Dokumen Pribadi

- Lebar Trotoar : 1,2 m
- Lebar Jalan : 7,5 m
- Fungsi Bangunan : Puskesmas, Ruko Pertokoan, Perumahan, Pedagang Kaki Lima
- Fasilitas :
 - Zebra Cross pada salah satu persimpangan
 - Garis Kejut pada kawasan perumahan
 - Halte terletak di samping Puskesmas
 - Rambu dan marka jalan
 - Lampu jalan dengan interval jarak yang berbeda

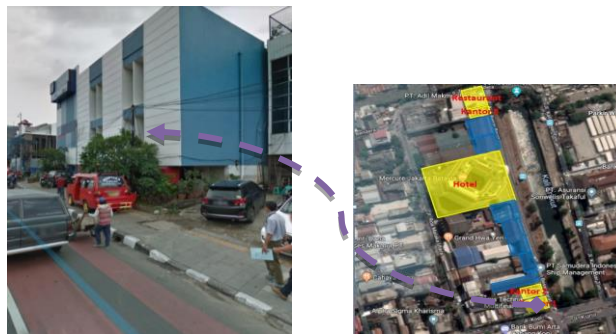
Bangunan baru yang berfungsi sebagai kantor yaitu PT. Karya Teknik Multi Finance setinggi 2 lantai dan memiliki luas 593m²

Gambar 2 : Bangunan 1, Kantor PT. Karya Teknik Multifinance
 Sumber : Dokumen Pribadi, Survey Lapangan, 2019

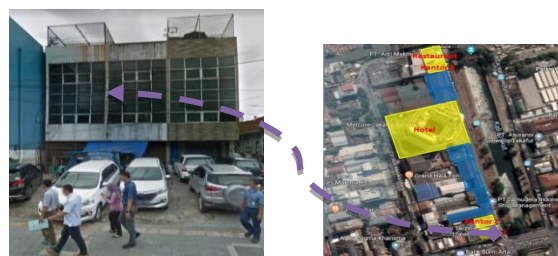
Bangunan baru yang berfungsi sebagai kantor dan pertokoan setinggi 2 lantai dan memiliki luas 646m².

Gambar 3 : Bangunan 2, Kantor dan Pertokoan
 Sumber : Dokumen Pribadi, Survey Lapangan, 2019

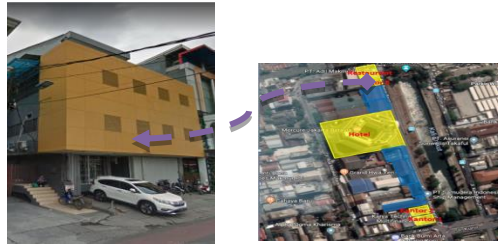
Bangunan baru yang berfungsi sebagai kantor setinggi 2 lantai dan memiliki luas 642m²

Gambar 4: Bangunan 3 , Kantor PT. Adil Makmur Fajar
(Sumber : Dokumen Pribadi, Survey Lapangan, 2019)

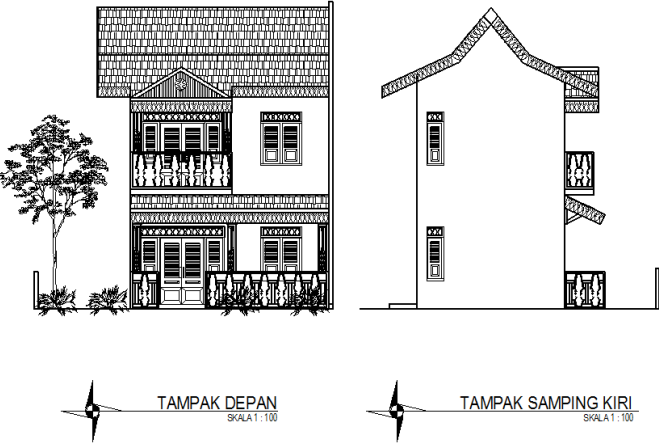
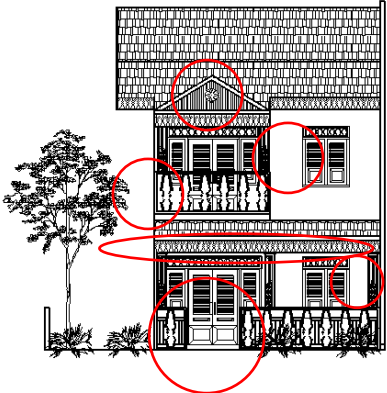
<p>Berdasarkan identifikasi pada tampak yang ada di gambar kerja IMB Indriana, ornamen arsitektur Betawi yang digunakan cukup bervariasi yaitu gigi balang, langkan, jendela krepyak, pintu khas betawi, kosta/ tiang guru dan ragam hias ornamen flora pada dinding kolom dan atap.</p>

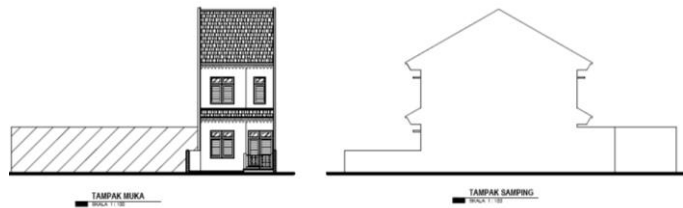
Berdasarkan identifikasi pada tampak yang ada di gambar kerja IMB Ricky, ornamen Betawi yang di gunakan pada rumah tinggal nya berupa langkan dan gigi balang.dengan detail sebagai berikut :

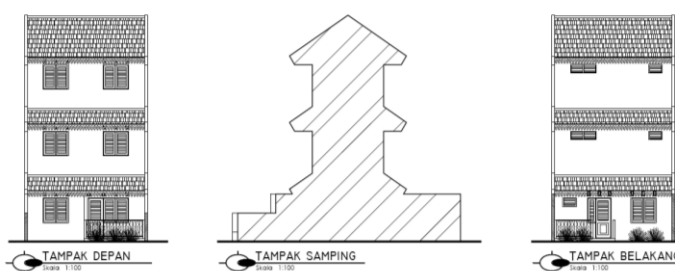
<p>Berdasarkan identifikasi pada tampak yang ada di gambar kerja IMB Agus, ornamen Arsitektur yang di gunakan berupa langkan, pintu dan jendela khas betawi dan jua ornamen gigi balang. Dengan detail sbgai berikut :</p>

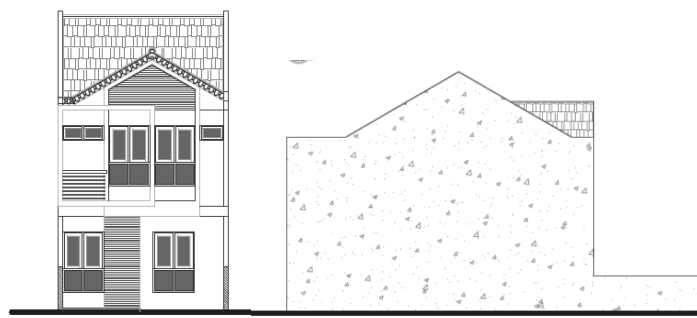
<p>Berdasarkan identifikasi pada tampak yang ada di gambar kerja IMB Putu Wirta, ornamen arsitektur Betawi yang digunakan pada rumah tinggalnya berupa gigi balang dan jendela kreyak. Dengan detail sbgai berikut:</p>

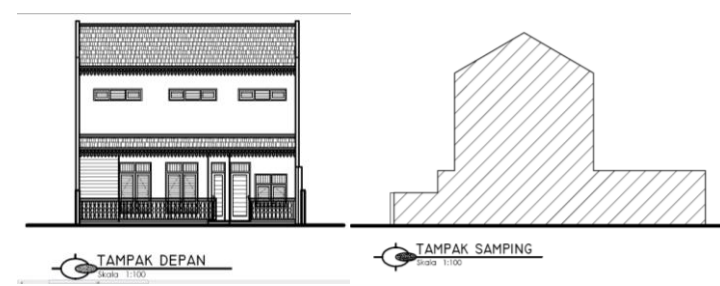
<p>Berdasarkan identifikasi pada tampak yang ada di gambar kerja IMB Edy , ornamen arsitektur Betawi yang digunakan pada rumah tinggalnya berupa langkan , jendela dan pintu khas betawi, gigi balang, dan ventilasi khas betawi. Detail sebagai berikut:</p>

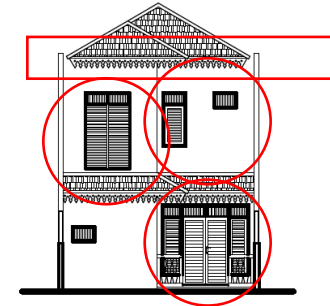
TAMPAK DEPAN
Skala 1:100

Berdasarkan identifikasi pada tampak yang ada di gambar kerja IMB Maryati, ornamen arsitektur Betawi yang digunakan pada rumah tinggalnya berupa jendela dan pintu khas betawi, gigi balang dan juga langkan . Dengan detail sebagai berikut :

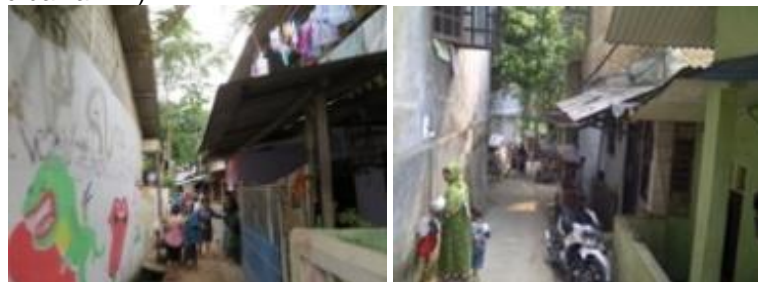
Perubahan ini terjadi berdasarkan minimnya ruang yang digunakan. Sehingga diasumsikan satu ruangan bisa digunakan menjadi ruang-ruang lain. Misalnya warga mandi, mencuci di toilet pribadi, namun di lokasi ini menggunakan mck bersama. Hanya sebagian kecil saja warga memiliki toilet pribadi di dalam rumah. Perubahan fungsi ruang pada unit rumah pun dapat terlihat, misalnya jalan digunakan sebagai ruang interaksi dan berkumpul, ruang keluarga/ruang tamu digunakan sebagai ruang tidur bersama bahkan digunakan sebagai area berdagang. Penghuni sudah merasa terbiasa dengan perubahan fungsi ruang dan menyadari akan keterbatasan ruang yang mereka miliki (terlihat pada gambar dibawah ini).

Gambar 3. Perubahan fungsi jalan sebagai ruang komunal
(sumber: data analisis)

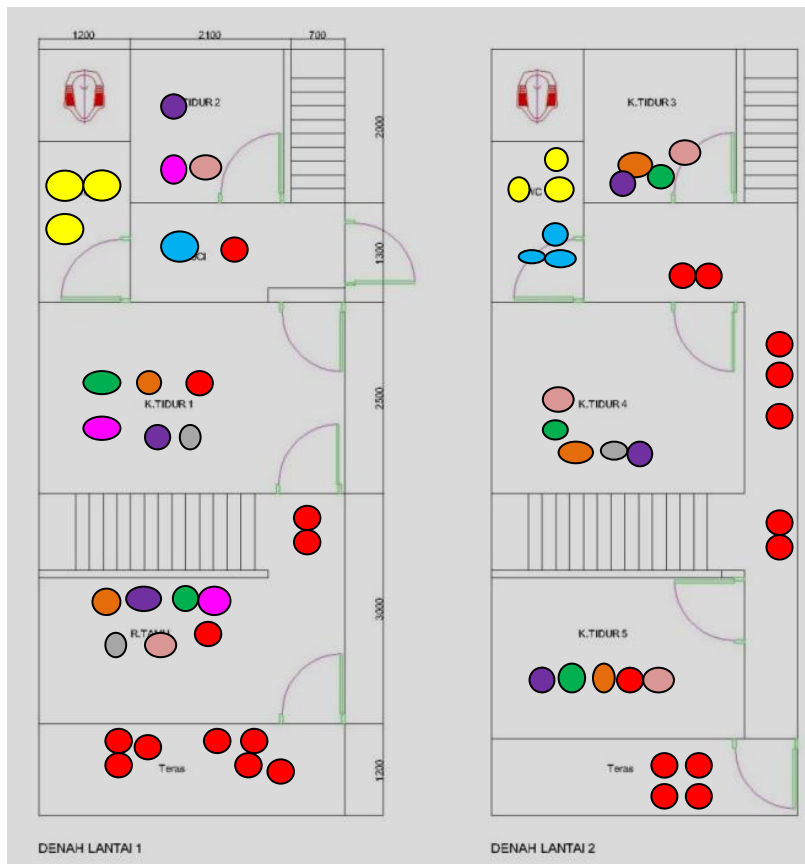
**Gambar 6. Sampel rumah ke-3
(sumber: data analisis)**

Pertemuan interaksi perilaku penghuni pada sore hari terjadi pada teras, ruang penghubung/selasar, dan wc sehingga menimbulkan rasa sesak (crowding), kurang nyaman. (dilihat pada gambar diatas). Karena fungsi ruang tidur menjadi suatu wadah kegiatan penghuni yang menimbulkan ketidaknyamanan dan crowding dengan keterbatasan ruang yang ada. Misalnya dapat dilihat aktifitas perilaku dari makan, tidur, ibadah, nonton tv pun dikamar, nyetrika bahkan sebagian ruang tidur lain juga digunakan sebagai tempat meletakkan barang dagangannya. Sehingga perlu dibuatnya suatu ruangan yang mewadahi kegiatan seperti meletakkan barang dagangan pelaku, ruang makan bersama, ruang nonton tv bersama.

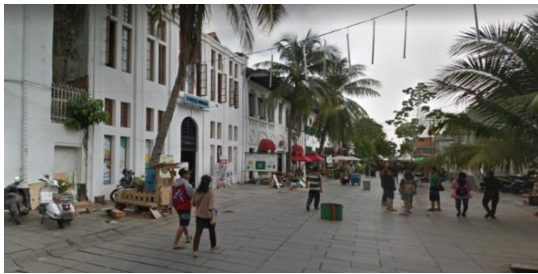
Pedestrian akan menjadi Street mall, karena ini merupakan kawasan bebas kendaraan bermotor

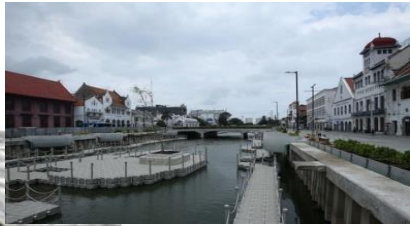
Sherter Bus untuk titik kumpul Halte Busway Kali Besar

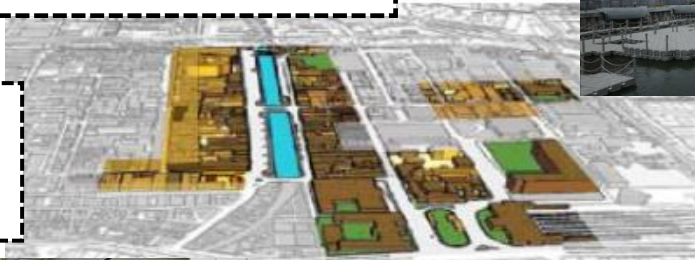
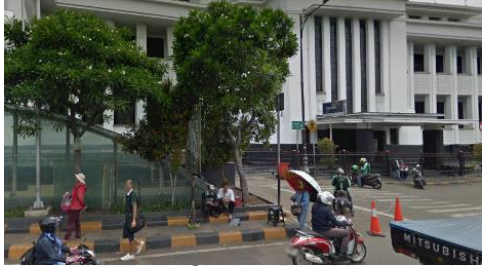
Sherter Bus Untuk titik kumpul terowongan penyebrangan Stasiun Beos dan Halte Busway Kota Tua

Titik kumpul kawasan kota tua adalah Stasiun Beos ,Halte Busway KotaTua dan Haltebusway Kali besar. Karena itu area ini akan di fasilitasi dengan Sherlter Bus Khusus untuk kawasan Kota Tua

Gambar 8. Lokasi Shelter Bus Kawasan Kota Tua(Sumber: Gidelines Kota Tua dan Pinterest)

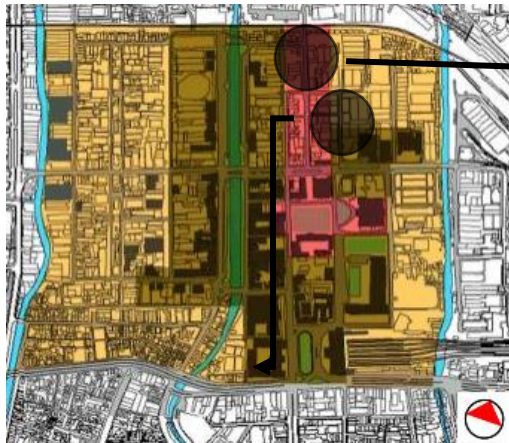
Area ini adalah Tanah Milik Pemerintah DKI Jakarta ini bisa menjadi Area Open Space kedua selain alun – alun Museum Fatahillah. UKM dan pedagang kaki lima bisa dipindahkan disini, area di jalan cengkeh ini memiliki potensi karena berada di Terminal kawasan Kota Tua Jakarta

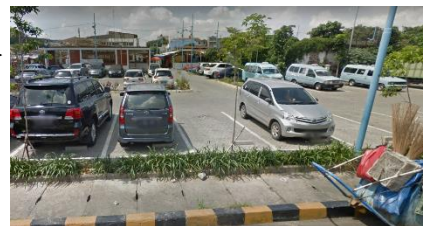
Area parkir kawasan kota tua akan di pusatkan di Terminal Kota di jalan Cengkeh dan Kantong Parkir tambahan di Jalan Pintu Kecil

Gambar 10. Area parkir kawasan Kota Tua (Sumber : Guideline Kota Tua dan Dokumtasi pribadi)

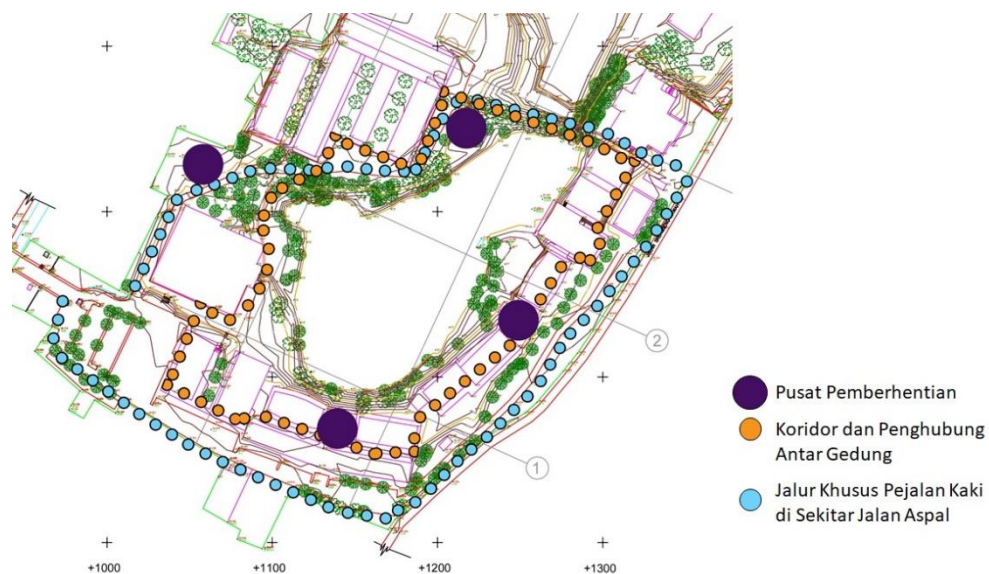
1. Pengembangan pada jalan aspal/ kendaraan bermotor yang juga sering digunakan oleh pejalan kaki, dengan penambahan jalur khusus pejalan kaki agar lebih aman dan nyaman.

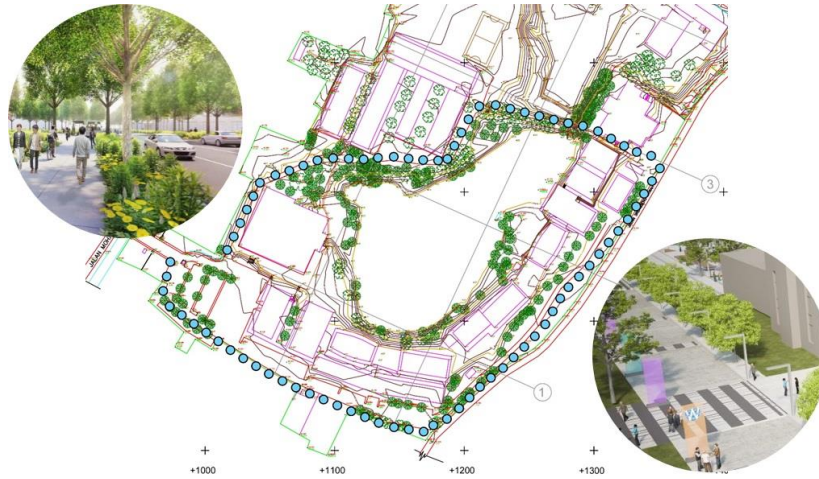
2. Perbaikan pada penghubung antar gedung agar dapat melindungi pejalan kaki dari cuaca.

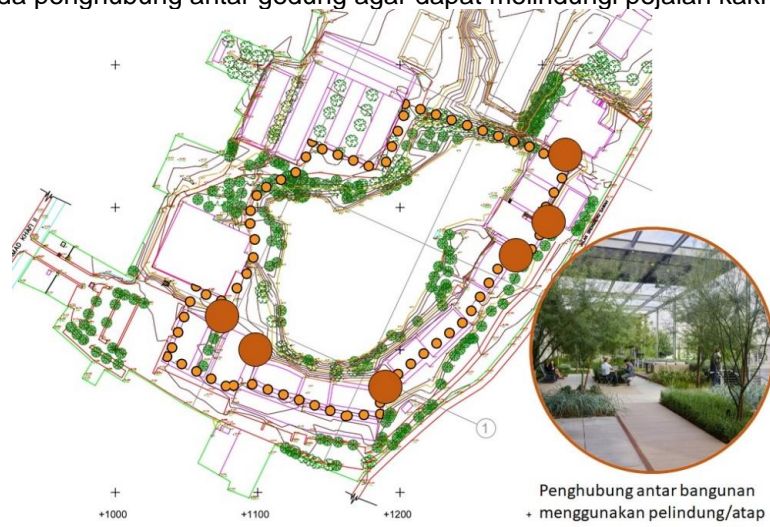
3. Pengembangan berupa penambahan *stop area/ node/* pusat pemberhentian.

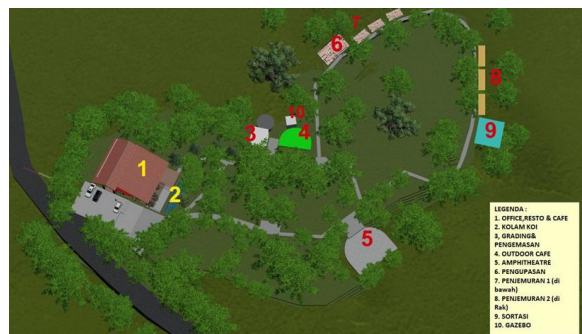
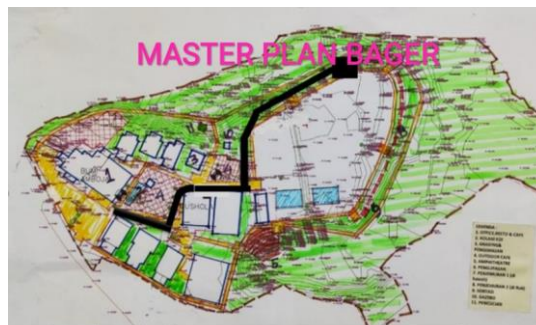
Gambar 2. Masterplan Kawasan

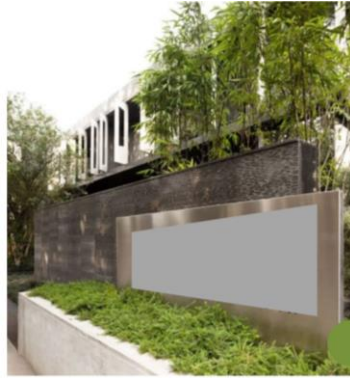
Gambar 3. Image Gerbang Kawasan

Bagian gerbang masuk akan dibuat lebih bisa menyiratkan citra fasilitas yang terdapat di dalam. Sehingga memerlukan sentuhan yang lebih alami dengan material alam, serta adanya vegetasi yang akan menguatkan citra sebagai green edu resort.

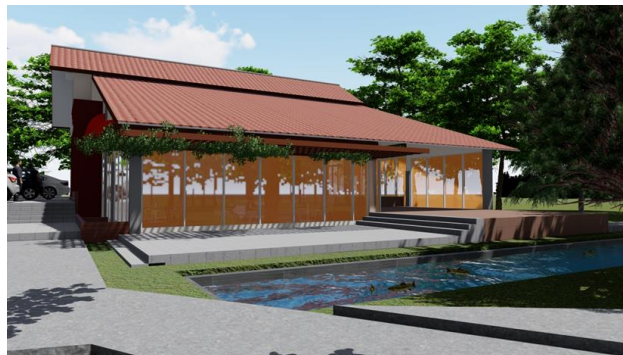
Gambar 4. Image Fasilitas Resto

Pada perancangan fasilitas Resto, menggunakan konsep desain yang dapat meminimalkan penggunaan energi listrik, misalnya, dan diintegrasikan dengan konsep penggunaan sumber cahaya matahari secara maksimal., serta mempertimbangkan efisiensi penggunaan lahan serta penggunaan material yang ramah lingkungan.. Selain itu potensi hijau tumbuhan dalam lahan dapat digantikan atau dimaksimalkan dengan berbagai inovasi, menggantung potpot tanaman pada sekitar bangunan), pagar tanaman atau yang dapat diisi dengan tanaman, dinding, juga dilengkapi kolam.

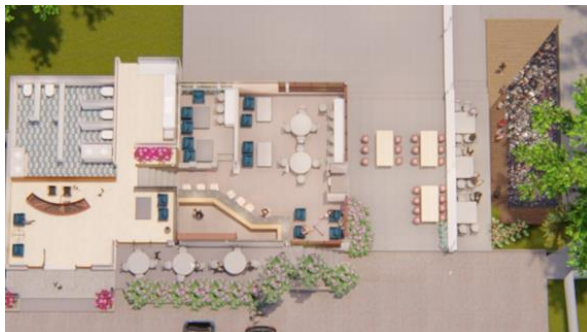
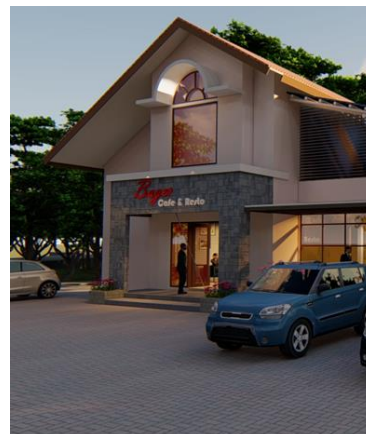
Gambar 6. Image Layout dan Tampak Fasilitas Resto

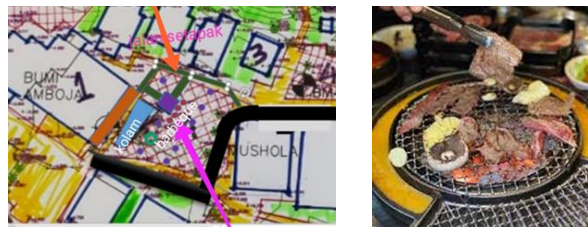
Gambar 8. Area Open Resto

Area Open Resto dimaksudkan sebagai efisiensi lahan ,sekaligus menambah kapasitas ruang serta menjadi area untuk menikmati udara luar dan view .

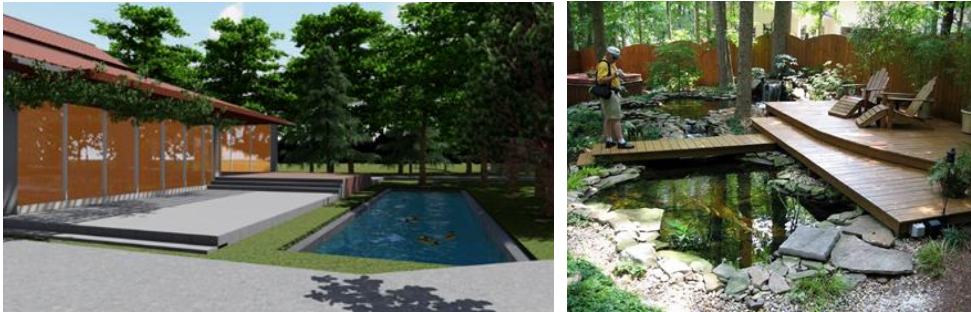
Gambar 10. Image Interior Fasilitas Resto

Area di dekat Resto aka nada teras dan kolam Ikan Koi yang berhubungan dengan tempat barbeque sekaligus resto outdoor. Dengan adanya teras akan mengoptimalkan lahan dan memperbanyak kapasitas, sedangkan kola mikan akan menambah suasana alami dan hijau.

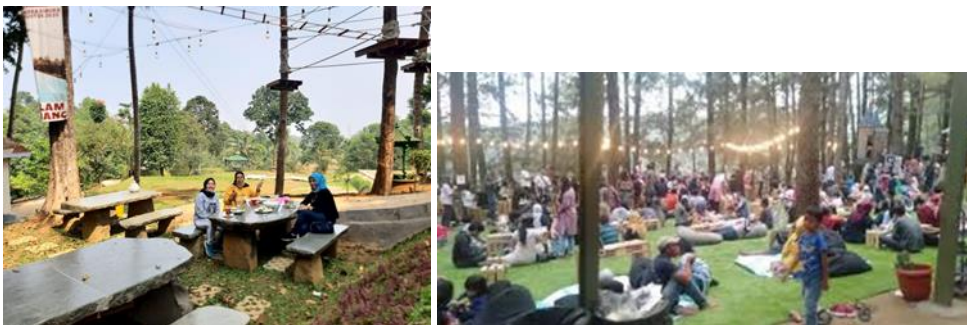
Gambar 11.. Image Fasilitas Open Cafe

Area café outdoor akan diletakkan di bawah pepohonan , area 1 menggunakan kursi meja dari batu alam, sedangkan area 2 diletakkan di lapangan rumput dengan dudukan bagi pengunjung

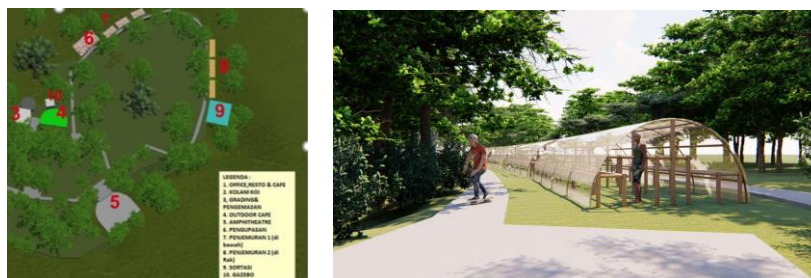
Gambar 12. Area Pengolahan Kopi

Kawasan ini dimanfaatkan juga untuk pengolahan kopi, sehingga masyarakat bisa mengetahui cara pengolahan kopi, membeli produknya dan menikmati suguhan kopinya. Area Pengolahan Kopi, dimulai dari Gudang sebagai penerima hasil panen untuk dikeringkan di area pengeringan
