IDENTIFIKASI KARATERISTIK KAWASAN PEMUKIMAN KUMUH DI PUSAT KOTA STUDI KASUS KELURAHAN KARTINI, KECAMATAN SAWAH BESAR JAKARTA PUSAT

Oleh
Eko Setiawan, Ima Rachima
Prodi Arsitektur - Institut Sains dan Teknologi Nasional

Dari tahun 2013 sampai 2019 Pemprof DKI sudah melakukan berbagai penangan masalah permukiman padat penduduk dan kumuh, namun tetap saja masih ada beberapa kawasan yang masih belum terselesaikan, Studi kasus pada Kawasan **Kelurahan Kartini Kecamatan Sawah Besar Jakarta Pusat**.

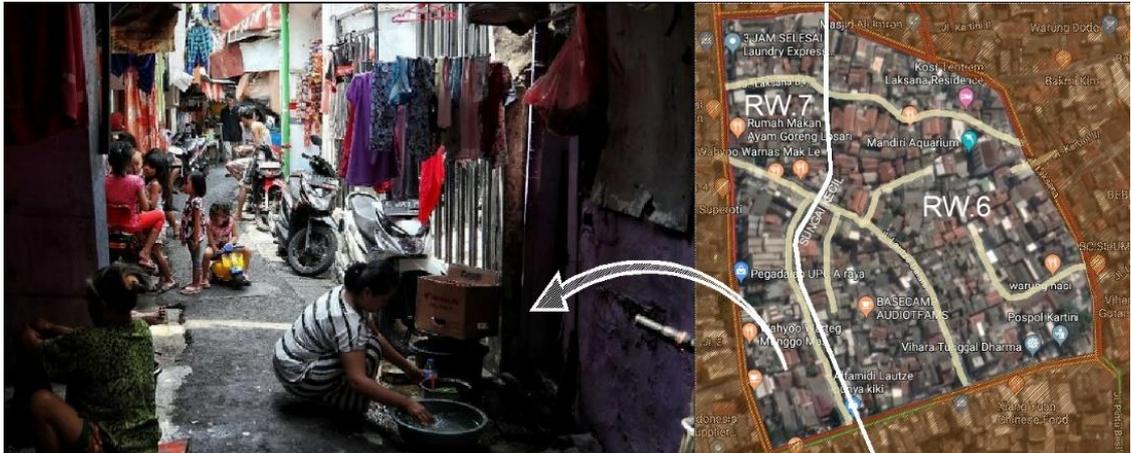
Gambar 6 kondisi rumah warga
(sumber : hasil survey)

Sebagian besar penduduk yang bermukim di lingkungan kelurahan kartini merupakan pendatang, dengan berbagai macam kultur dan budaya terutama di permukiman padat yang tersebar di hampir seluruh RW. Hal tersebut cenderung mempengaruhi kehidupan sosial masyarakat di masing-masing lingkungan dan cukup memberikan kontribusi perubahan baik dari **desain arsitektur** bangunan maupun gaya hidup warga perkotaan modern.

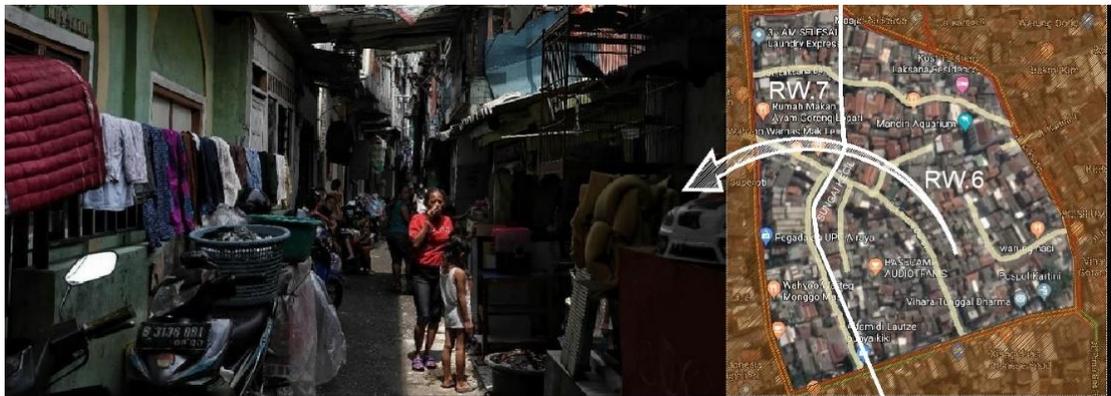
Gambar 7 kondisi rumah warga
(sumber : hasil survey)

Keteraturan bangunan yang paling tidak teratur dan padat ada di RW 06,07 sedangkan wilayah lainnya pada umumnya sudah teratur di wilayah RW 01,02,03,04,08,09 hal ini dikarenakan karena wilayah tersebut dekat jalan besar.

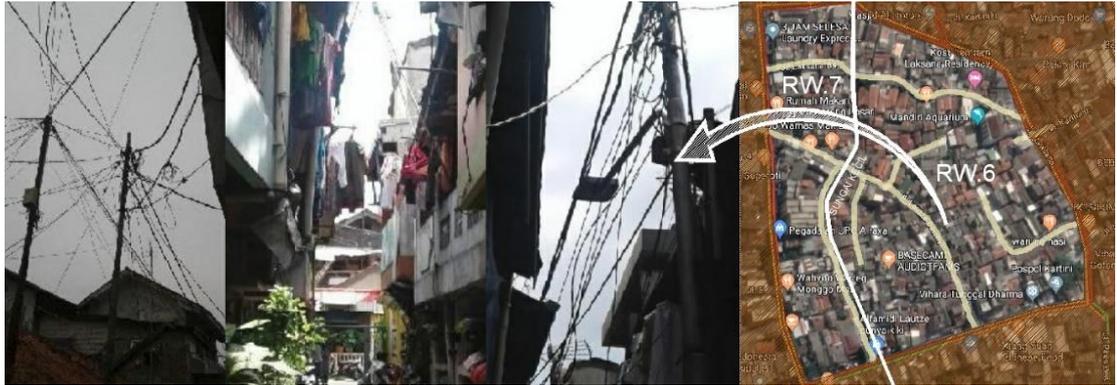
Gambar 8 kondisi rumah warga rawan kebakaran
(sumber : hasil survey)

Kondisi kabel listrik yang tidak teratur dapat berpotensi terjadi konsleting listrik dan juga juga bahan material bangunan yang terbuat dari kayu yang mudah terbakar.

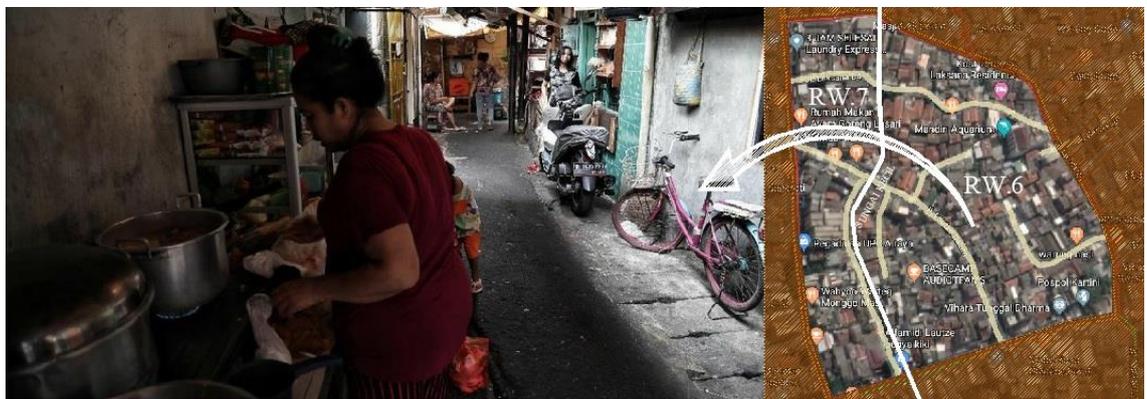
Gambar 9 kondisi rumah warga
(sumber : hasil survey)

- Warga menggunakan jalan untuk berjualan
- Warga menggunakan jalan /drainase tertutup untuk parkir kendaraan

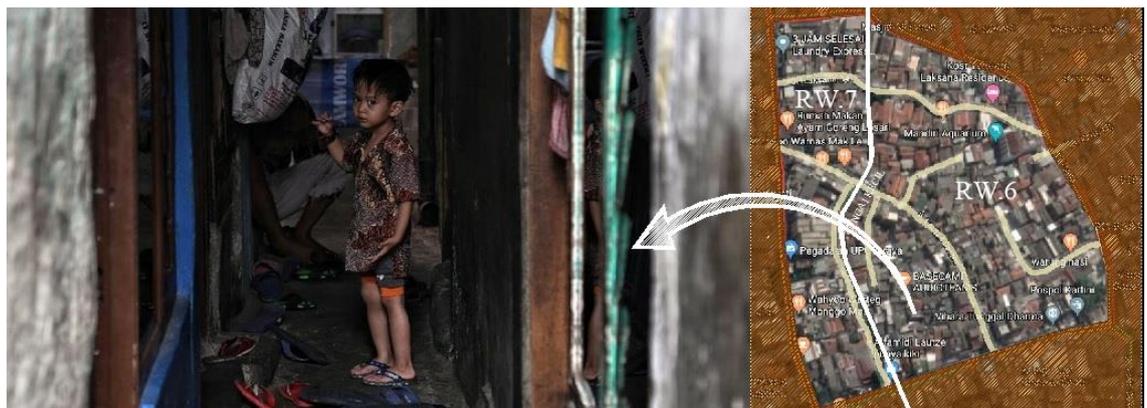
Gambar 10 kondisi rumah warga
(sumber : hasil survey)

Jalan gang antar rumah warga sempit ± 80 cm dengan kondisi lembab , kotor dan tidak terawat

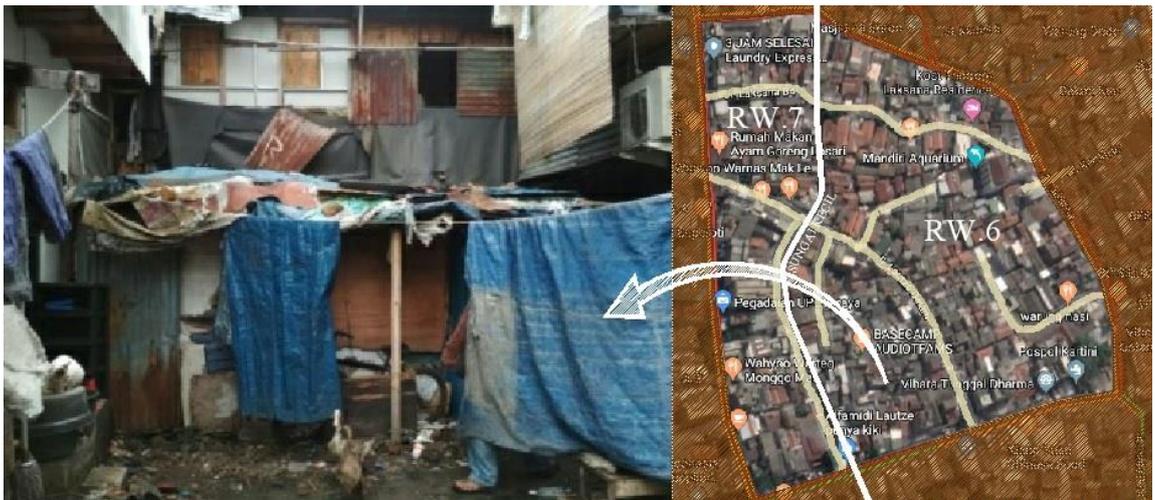
Gambar 11 kondisi rumah warga
(sumber : hasil survey)

- Bangunan tidak permanen dengan menggunakan bahan seng yang berkarat dan kotor
- Kondisi lingkungan yang kotor

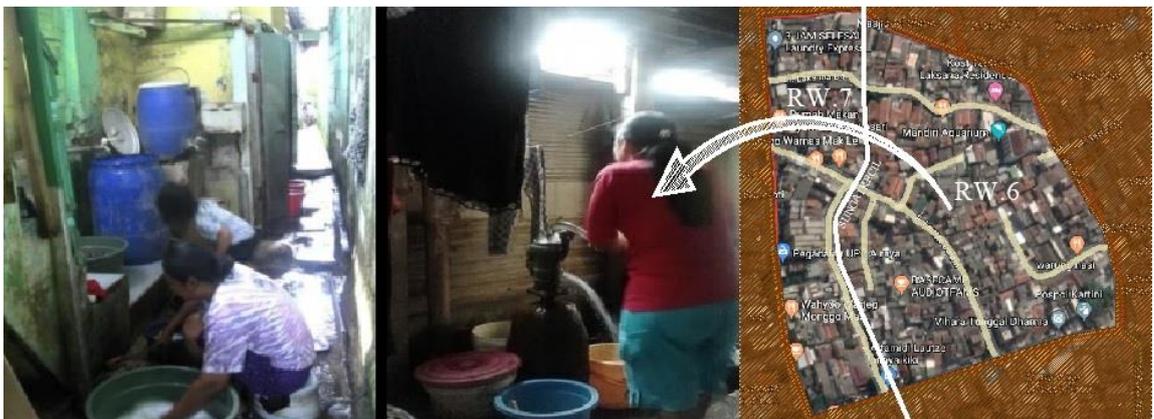
Gambar 12 kondisi rumah warga
(sumber : hasil survey)

- Sebagian warga masih menggunakan pompa manual untuk mendapatkan air sumur
- Drainase air kotor masih belum tertata dan warga juga melakukan aktifitas seperti mencuci pakaian di jalanan gang

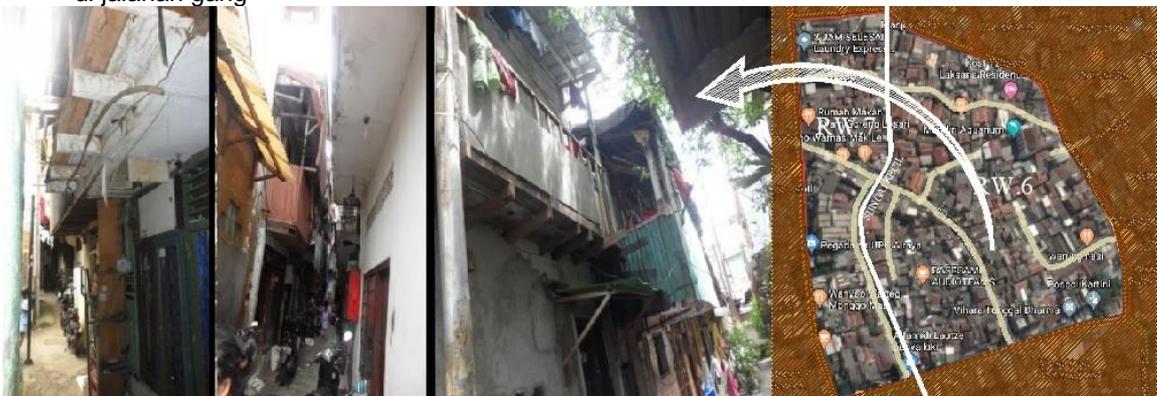
Gambar 13 kondisi rumah warga
(sumber : hasil survey)

- Tangga ke lantai atas rumah warga menggunakan tangga kayu dengan posisinya di jalan gang
- Material bangunan sudah banyak yang lapuk, bahan material bangunan terbuat dari kayu dan dengan posisi rumah yang menmpel dan berdekatan,apabila terjadi kebakaran maka akan gampang merembet

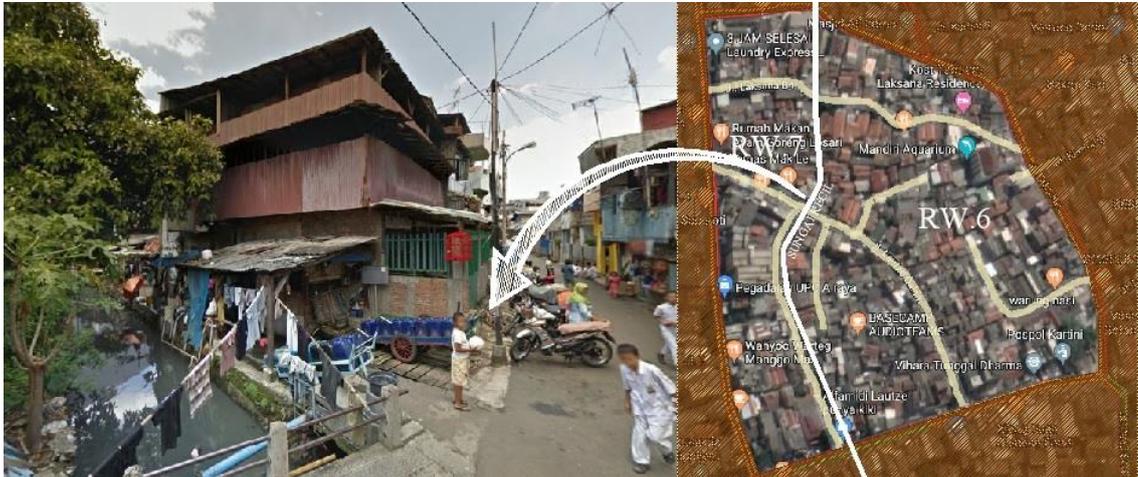
Gambar 14 kondisi rumah warga
(sumber : hasil survey)

- Kondisi bangunan yang sudah lapuk
- kondisi saluran drainase kota yang tidak terawat
