**METODE GANTT CHART UNTUK PERAWATAN
KOMPRESOR SEKRUP MENGALAMI HIGH OIL
TEMPERATURE DI PT. X**

Volume 25 No.2, 10 JULI 2023, ISSN 1411-4143 PRESISI

**METODE GANTT CHART UNTUK PERAWATAN KOMPRESOR SEKRUP
MENGALAMI HIGH OIL TEMPERATURE DI PT. X**

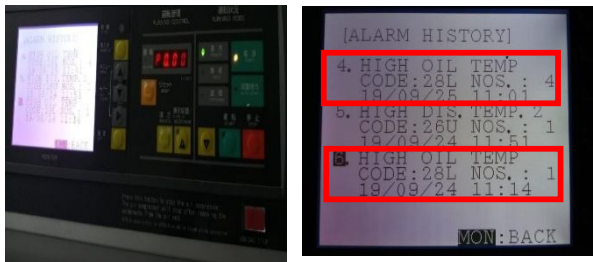
Gambar 2. Alarm history kompresor

Dari Alarm History yang tercantum dilayar kompresor (Gambar 2), pada komponen kompresor mengalami kebocoran oli yaitu pada saringan oli (Oil Filter) (Gambar 3). Dengan itu perlu dilakukannya penggantian oli secara berkala sesuai dengan anjuran yang berlaku (Manual Instruction Compressor Screw Hitachi DSP-75). Berdasarkan anjuran Manual Instruction Compressor Screw Hitachi DSP-7, penggantian oli atau lubricating oil dilakukan selama 8000 jam atau 6 bulan sekali. Tetapi kondisi aktual penggantian telah mencapai 17397 jam, maka dari itu terdapat salah satu komponen yang menjadi impek akibat tidak dilakukannya perawatan sesuai standar yaitu saringan oli (oil filter).

Terjadi permasalahan pada kompresor yaitu terdapat Alarm pada kompresor “*High Oil Temperature*” yang menyebabkan kompresor tidak dapat beroperasi sehingga kompresor mengalami kebocoran oli pada salah satu komponen kompresor yaitu pada *Oil Filter*. Permasalahan ini disebabkan karena *lifetime* atau umur pakai oli sudah melebihi batas operasi yang dianjurkan selama 8000 jam harus diganti, tetapi selama 17397 jam oli baru dilakukan penggantian.

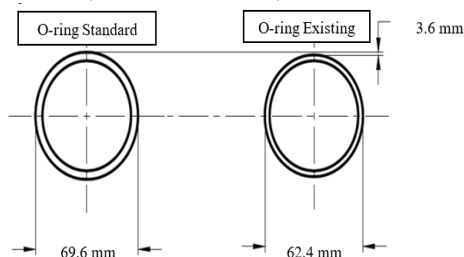
Jenis Data	Data Standar	Data Aktual
Diameter Ulir Oil Filter	M 24	M 24
Ulir Oil Filter	No Scratch / Wear	No Scratch, No Wear
Diameter Inner O-Ring P65	64.6 ± 0.57 [mm]	62.4 [mm]
Tebal O-Ring P65	5.7 ± 0.13 [mm]	3.8 [mm]
Flexibility of Material O-ring	Flexible	Hard
Umur Pakai/Lifetime	8000 jam	17397 jam

Setelah ditelusuri dengan melakukan pengukuran terhadap komponen *Oil Filter*, ternyata terdapat kerusakan pada *o-ring* dengan hasil pengukuran yang berbeda dari spesifikasi karena berdasarkan asumsi dilapangan, pada saat *o-ring* terkena temperatur panas oli berlebih maka sifat material *o-ring* berubah bentuk (deformasi) dari elastis menjadi keras/kaku sehingga dimensinya menjadi berubah dan terjadi kebocoran (Gambar 5 & 6).

Gambar 5. Perbedaan dimensi o-ring akibat menahan temperatur panas berlebih dari oli

Solusi agar komponen pada kompresor tidak mengalami kerusakan yaitu membuat jadwal perawatan yang baik dan tepat sesuai buku manual kompresor Hitachi.

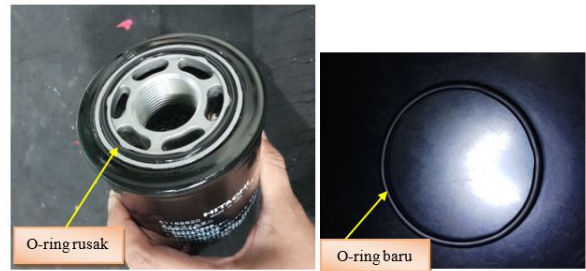
Gambar 6. Perbedaan o-ring yang rusak dan yang baru

Dari kebocoran ini menyebabkan kompresor tidak dapat beroperasi karena terjadi kerusakan *o-ring* pada *oil filter*.
