EVALUASI PURNA HUNI TERHADAP PENYEDIAAN FASILITAS NASABAH DI KANTOR BANK BNI KCP PARUNG

Evaluation Of Post-Occupancy On Provision Of Customer Facilities At BNI KCP Parung Office

Maulina Dian.P¹, Salsa Jelita²

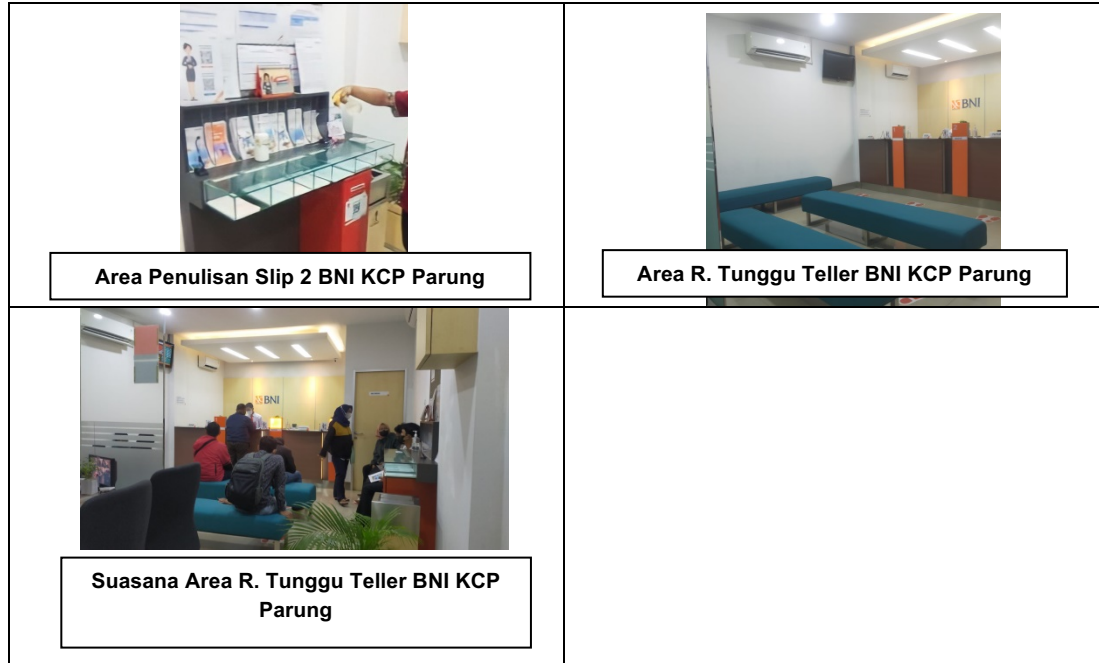
Tabel 1 . Kondisi Eksisting Bangunan BNI KCP Parung

<p>Tampak Bangunan BNI KCP Parung</p>	  <p>Area jalan sekitar</p>
  <p>R. Tunggu Outdoor BNI KCP Parung</p>	  <p>Kondisi R. Tunggu outdoor sebelum kantor BNI KCP Parung dibuka</p>
  <p>Galeri Mesin ATM BNI KCP Parung</p>	  <p>Area Penulisan Slip 1 BNI KCP Parung</p>
  <p>Area R. Tunggu CS BNI KCP Parung</p>	  <p>Area Transaksi Nasabah CS</p>

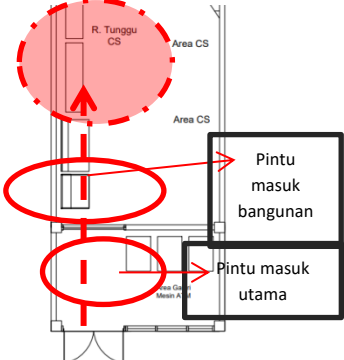
<p>Mudah dicapai nasabah, karena dekat dengan pintu masuk utama dan pintu masuk ke ruangan berupa rolling door.</p>
3	Area Penulisan Slip Customer Service	✓			<p>Memudahkan nasabah melakukan kegiatan transaksinya, dekat dengan meja CS yang mana kegiatan menjadi lebih efisien.</p>
