Vol : 25 No.2, Juli 2023

# PRESISI

**METODE GANTT CHART UNTUK PERAWATAN KOMPRESOR SEKRUP  
MENGALAMI HIGH OIL TEMPERATURE DI PT. X**

**Razul Harfi<sup>1)</sup> Aji Saputro<sup>2)</sup> Bambang Setiadi<sup>3)</sup> Rifki Dermawan<sup>4)</sup>**

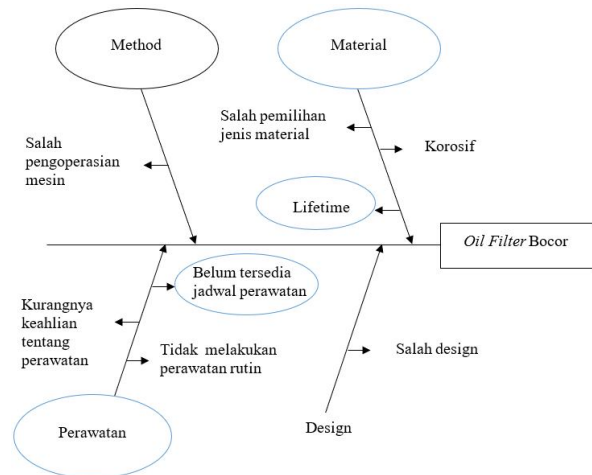
Gambar 4. Fishbone Diagram

Dari data penelitian yang di dapat maka penyebab kebocoran pada Oil Filter dapat di klasifikasikan berdasarkan fishbone diagram (Gambar 4).

Oil Filter mengalami kondisi abnormal karena terjadi kerusakan yaitu kebocoran pada salah satu part pada oil filter (o-ring). Terdapat 2 penyebab utama kerusakan diantaranya adalah ;

1. Penyebab dari Material yaitu karena lifetime / umur pakai yang melebihi batas operasional, sehingga perlu dilakukan berupa perawatan pencegahan agar tidak terjadi kondisi abnormal pada komponen kompresor kembali.
2. Penyebab dari Perawatan yaitu karena belum tersedia nya jadwal perawatan, sehingga perlu dilakukan perbaikan berupa dibuatkannya jadwal perawatan kompresor serta checksheet untuk

mencegah terjadinya masalah pada kompresor kembali.

Dari klasifikasi kerusakan diatas dapat disimpulkan bahwa kerusakan *Oil Filter* terjadi karena *lifetime* / umur pakai yang melewati batas operasi dan belum tersedianya jadwal perawatan.

Solusi agar komponen pada kompresor tidak mengalami kerusakan yaitu membuat jadwal perawatan yang baik dan tepat sesuai buku manual kompresor Hitachi.

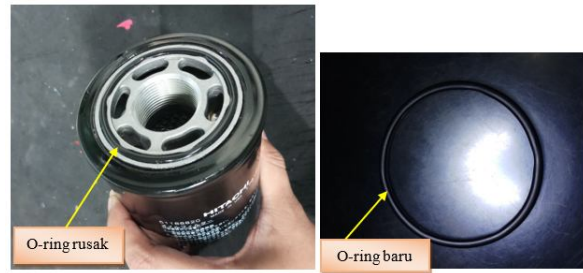
Setelah ditelusuri dengan melakukan pengukuran terhadap komponen *Oil Filter*, ternyata terdapat kerusakan pada *o-ring* dengan hasil pengukuran yang berbeda dari spesifikasi karena berdasarkan asumsi dilapangan, pada saat *o-ring* terkena temperatur panas oli berlebih maka sifat material *o-ring* berubah bentuk (deformasi) dari elastis menjadi keras/kaku sehingga dimensinya menjadi berubah dan terjadi kebocoran (Gambar 5 & 6).

**Gambar 6.** Perbedaan o-ring yang rusak dan yang baru

Dari kebocoran ini menyebabkan kompresor tidak dapat beroperasi karena terjadi kerusakan *o-ring* pada *oil filter*.
