# PERILAKU DAN KINERJA KUAT GESER CLAY SHALE SEMARANG-BAWEN PADA PERENCANAAN STABILITAS LERENG

Oleh : Idrus M. Alat, Masyhur Irsyam, Ramli Nazir, Samira A. Komarudin, A. Himawan

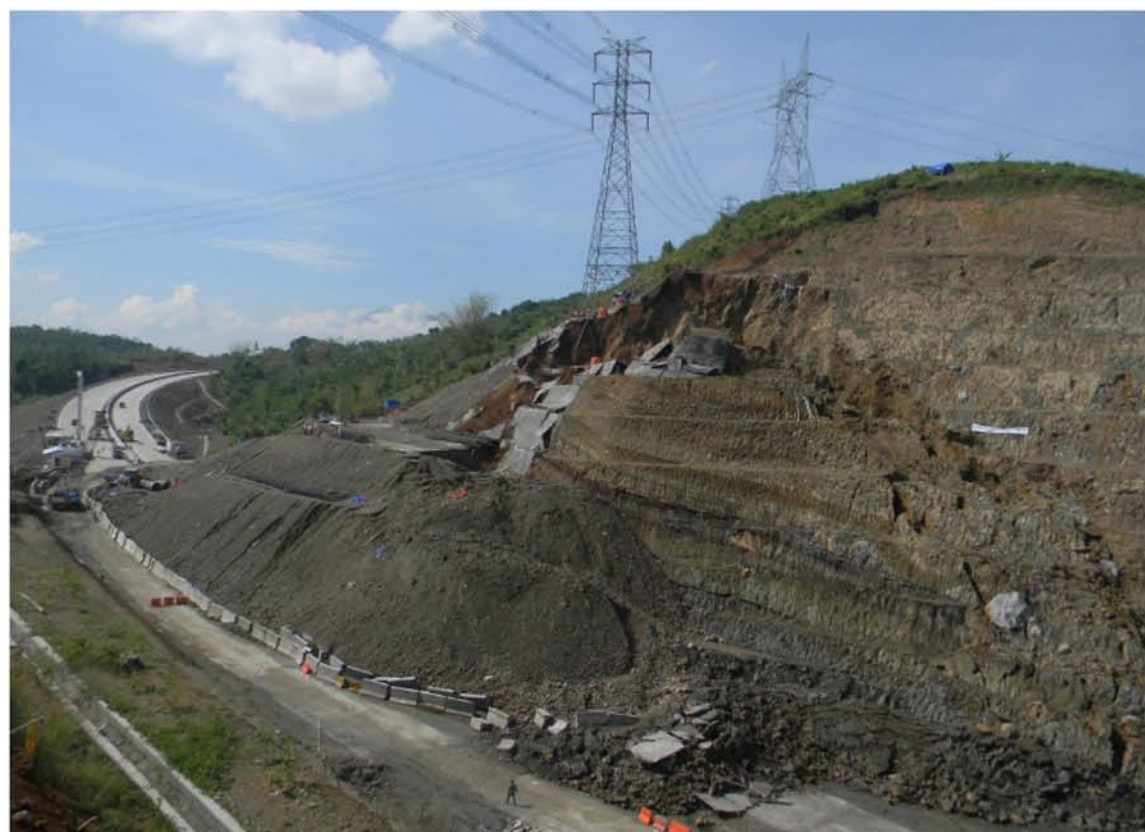
Gambar 2. Kelongsoran pada KM 32+000 Jalan Toll Semarang-Bawen (LAPI ITB PT, 2013)

Kelongsoran pada KM 32+000 di proyek pekerjaan jalan toll Semarang-Bawen beberapa saat pelaksanaan konstruksi adalah suatu contoh dari pemakaian parameter yang tidak akurat di tanah clay shale, seperti pada Gambar 2 dibawah ini. (LAPI ITB PT, 2013)

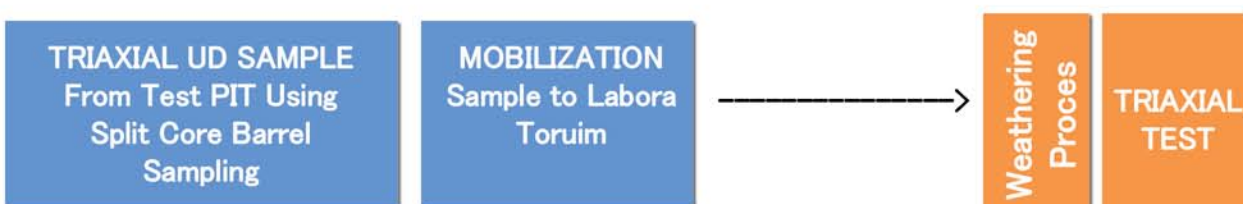
Gambar 3. Metodologi uji Triaxial UU Test pada untuk mendapatkan tegangan puncak dan tegangan residual (multistage system)

### METODOLOGI PENGAMBILAN CONTOH CLAY SHALE
