LAPORAN PENELITIAN

Kajian Tingkat Kerusakan Jalan Limbangan Garut Jawa Barat Berdasarkan Pedoman Indeks Kondisi Perkerasan (IKP) Pd 01-2016-B

Ismono Kusmaryono, ST, MT

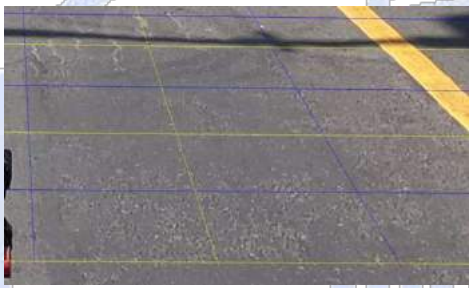
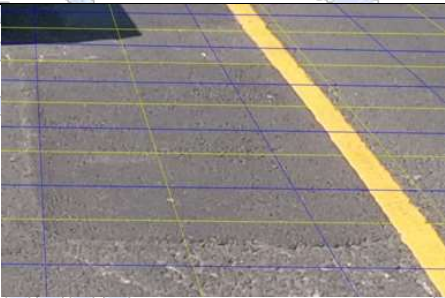
Gambar Tambalan/ <i>Patching</i>	Gambar Tambalan/ <i>Patching</i>

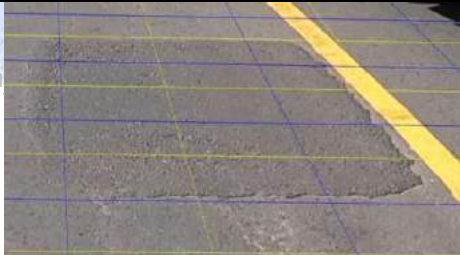
Gambar Tambalan/ <i>Patching</i>

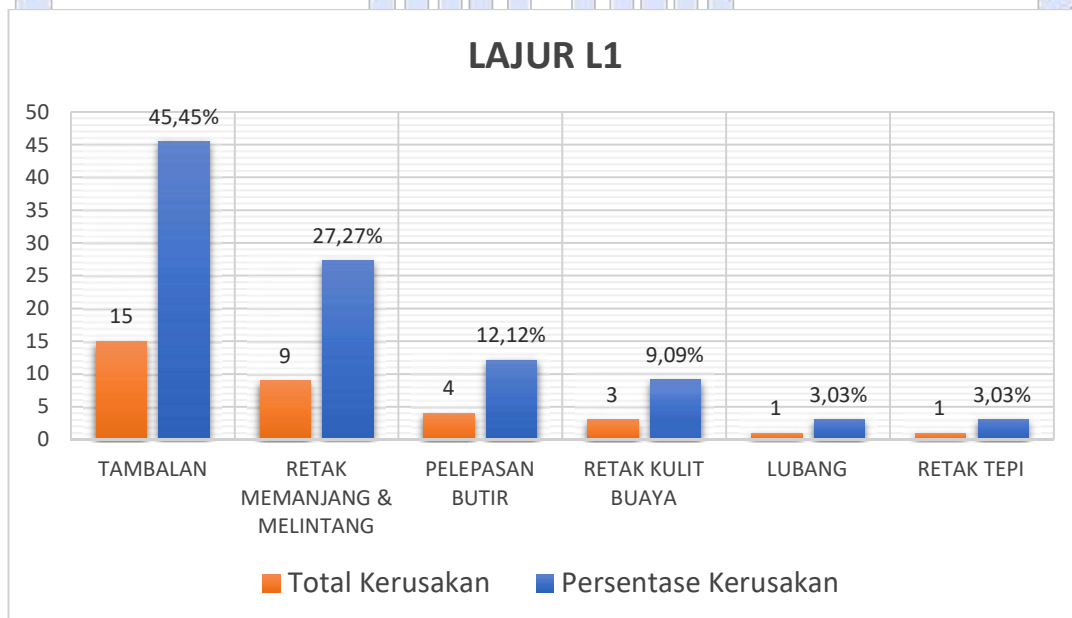
Grafik 4.1 Presentase Total dan Persentase Kerusakan Pada Lajur L1

Pada lokasi penelitian yang di lakukan didapat jenis kerusakan terbanyak pada Lajur L1 adalah Kerusakan Tambalan dan untuk Lajur R1 jenis kerusakan terbanyak adalah Retak Kulit Buaya seperti yang dapat dilihat pada Grafik 4.1 dan 4.2.

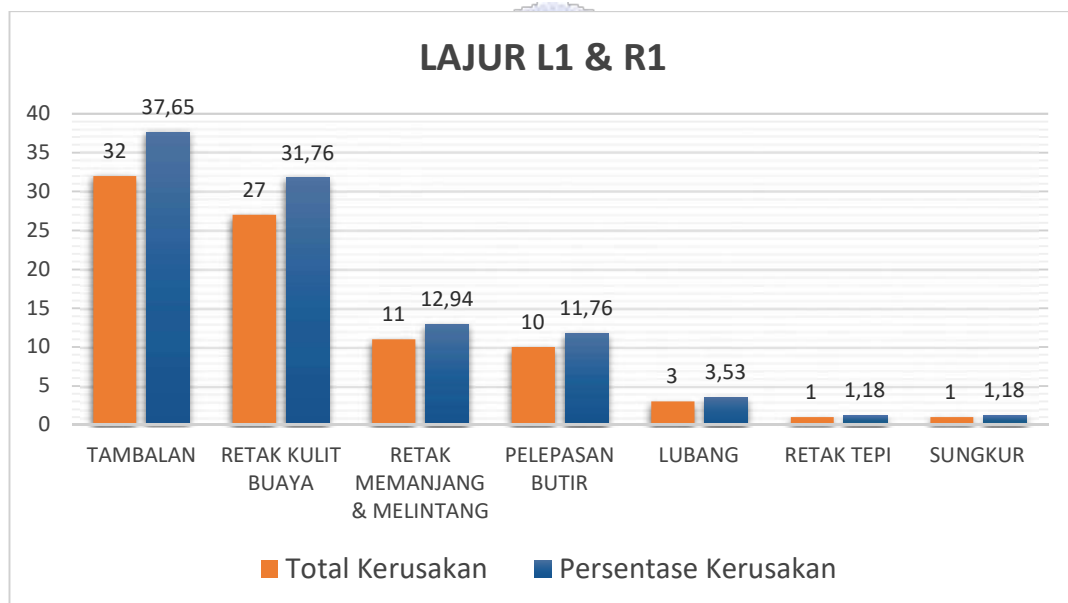
Grafik 4.3 Presentase Total dan Persentase Kerusakan L1 & R1

Pada hasil tabel total dan persentase kerusakan yang disajikan diatas, maka dapat disimpulkan bahwa jenis tertinggi sampai dengan terendah adalah kerusakan tambalan, retak buaya, retak memanjang & melintang, pelepasan butir, lubang, retak tepi dan sungkur seperti pada gambar grafik berikut.

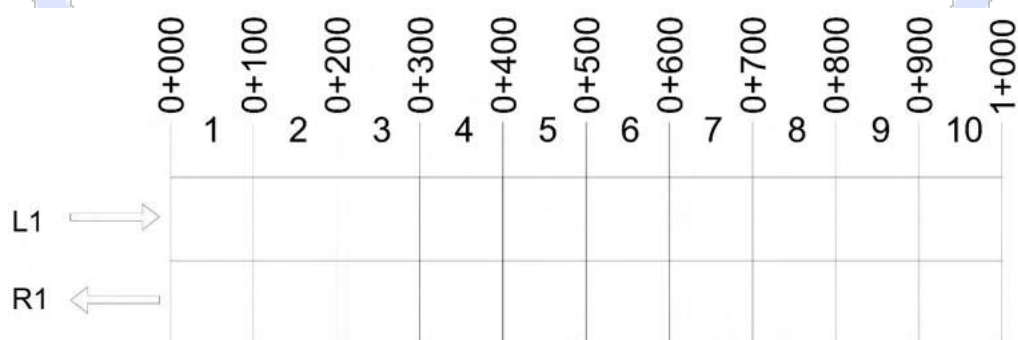
Gambar 4.17 Kondisi Drainase pada STA (0+000 – 1+000)

Berikut adalah denah kondisi drainase pada ruas Jalan Raya Limbangan sepanjang 3,1Km dari simpang 3 Luewigong sampai dengan Masjid Al-Hikmah kecamatan Cibatu. Adapun bagian yang diarsir adalah tempat dimana terdapatnya saluran drainase.

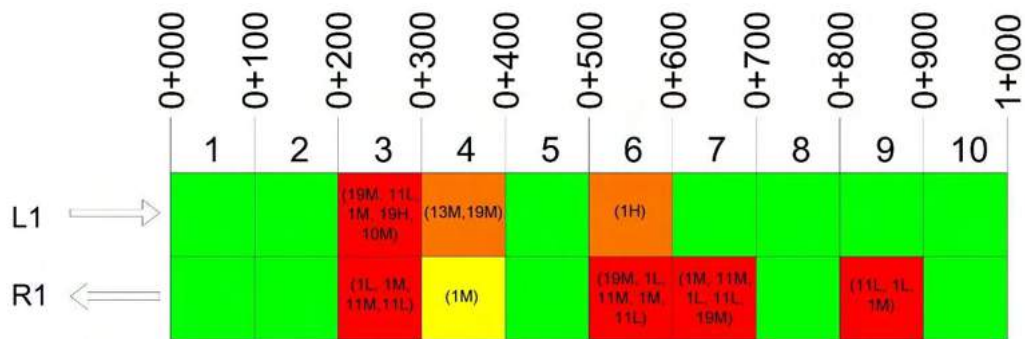
Gambar 4.20 Denah Kondisi perkerasan jalan pada STA (0+000 – 1+000)

Berikut adalah denah kondisi kerusakan jalan beserta tingkat kerusakannya. Adapun bagian yang diarsir menggunakan warna hijau, kuning, orange dan merah adalah jenis penanganan yang dilakukan. Untuk artinya adalah sebagai berikut:

1. Warna Hijau adalah jenis penanganan Pemeliharaan Rutin
2. Warna Kuning adalah jenis penanganan Pemeliharaan Berkala
3. Warna Orange adalah jenis penanganan Peningkatan Struktural
4. Warna Merah adalah jenis penanganan Rekonstruksi/Daur ulang
