**SERTIFIKAT
LAIK
FUNGSI**

**PEMERIKSAAN
KELAIKAN FUNGSI BANGUNAN GEDUNG**

PT voestalpine Böhler Welding Asia Pacific

Kawasan Industri Jababeka, Jl. Industri Selatan, Blok JJ No.7-10,
Cikarang, Pasirsari, Cikarang Sel., Kabupaten Bekasi, Jawa Barat 17530

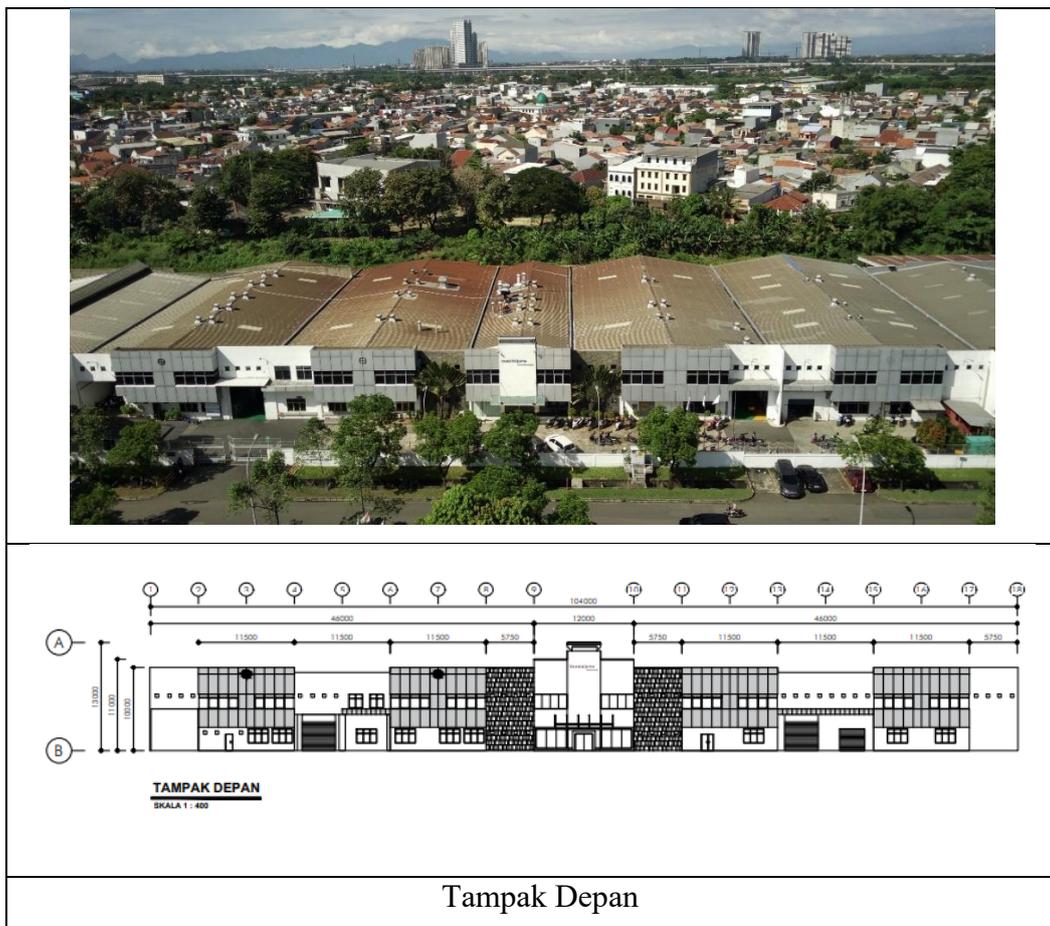
Gambar 4. 1 Tampak Bangunan PT. Voestalpine Bohler Welding Asia Pasific
Sumber: Hasil Analisa Dokumen Pribadi

Dari sisi penampilan bangunan, secara garis besar bangunan PT. Voestalpine Bohler Welding Asia Pasific dari awal dibangun hingga kini kondisinya masih baik, terawat serta bangunan ini masih dalam kegiatan produksi, yang perlu diperhatikan di sini adalah faktor keandalan secara umum dan pemeliharaan serta perawatan bangunan gedung PT. Voestalpine Bohler Welding Asia Pasific. Faktor Keandalan harus mencakup aspek Keselamatan, Kesehatan, Kenyamanan dan Kemudahan sedangkan Pemeliharaan dan Perawatan Bangunan Gedung merujuk pada Permen PU No. 24/ PRT/M/ 2008.

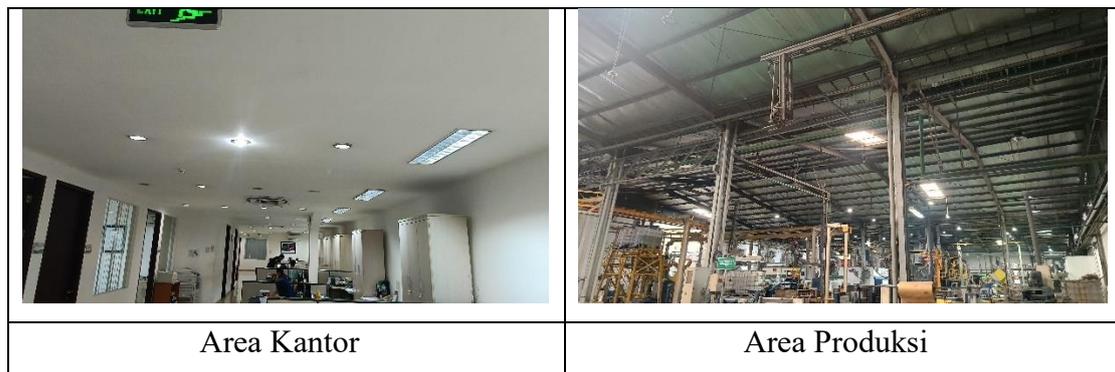
Gambar 4. 4 Area Gedung Utama
Sumber: Hasil Analisa / Dokumen Pribadi

Untuk bahan bangunan yang dipergunakan antara lain dinding bangunan untuk kantor adalah pasangan bata ringan dan galvalum dikombinasi dengan berupa pintu dan jendela yang berbahan dengan rangka aluminium baja yang terpasang di sekeliling bangunan. Secara umum kualitas fasad masih dalam kondisi terdapat retakan minor di beberapa titik bangunan.

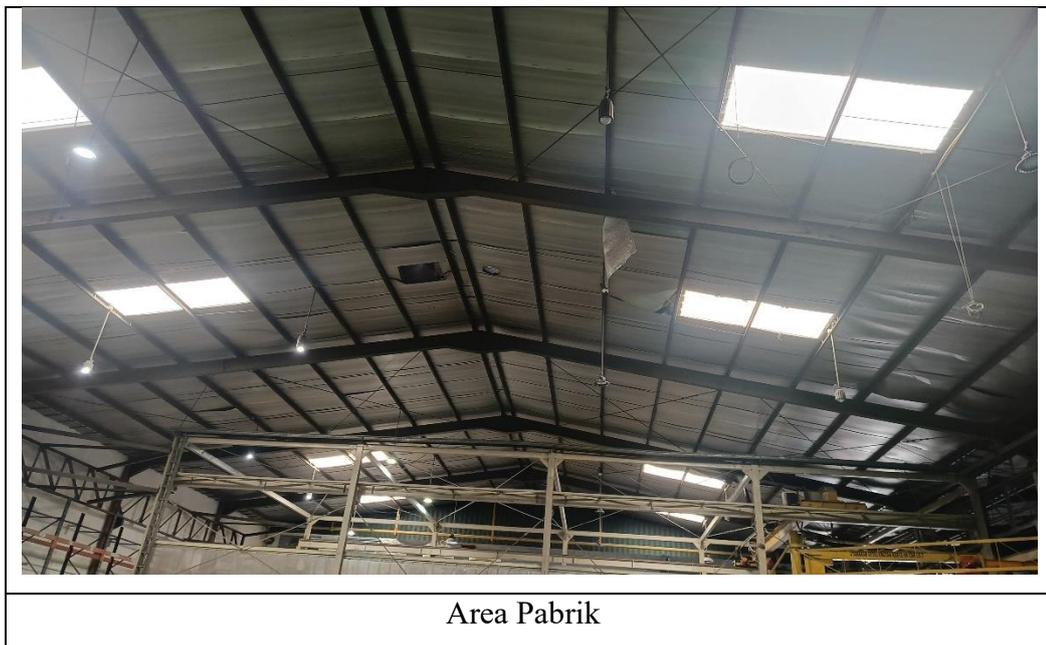
*Gambar 4. 6 Pencahayaan Alami Gedung PT. Voestalpine Bohler Welding Asia Pasific
Sumber: Hasil Analisa*

Sedangkan untuk pencahayaan alami di gedung PT. Voestalpine Bohler Welding Asia Pasific berasal dari sky light atap yang ada pada bangunan gedung PT. Voestalpine Bohler Welding Asia Pasific Material Atap galvalum dan transparan.

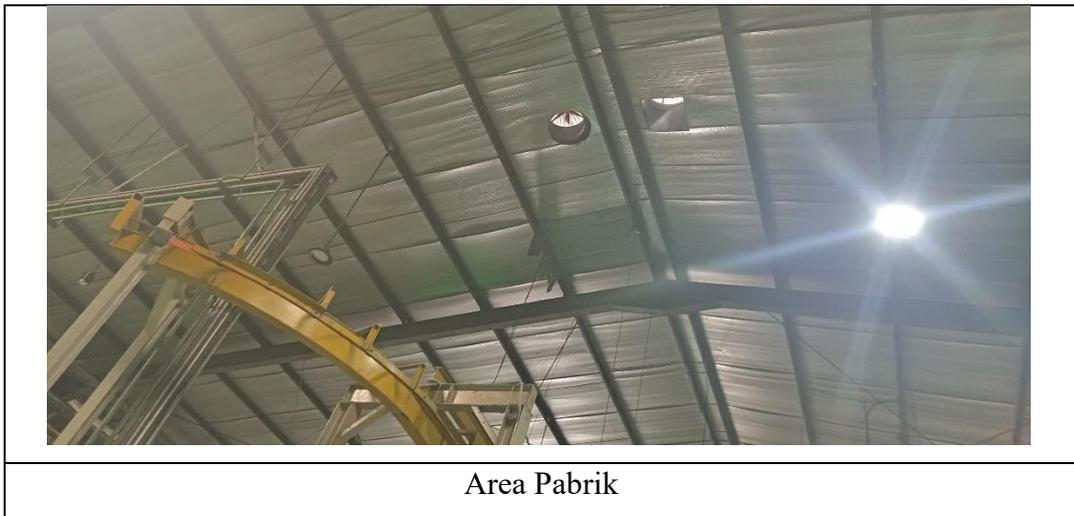
*Gambar 4. 7 Penghawaan Alami Gedung PT. Voestalpine Bohler Welding Asia Pasific
Sumber: Hasil Analisa*

Berdasarkan SNI 03-65722001 ventilasi alami terjadi adanya perbedaan tekanan udara di luar suatu bangunan yang disebabkan oleh angin dan karena adanya perbedaan temperatur, sehingga terdapat gas-gas panas yang naik di dalam saluran ventilasi. Ventilasi alami yang disediakan PT. Voestalpine Bohler Welding Asia Pasific berupa jendela-jendela kaca di sekeliling dinding bangunan kantor bagian luar maupun sisi bagian dalam. Sedangkan pada area produksi terdapat ventilasi / rongga pada bagian atap.

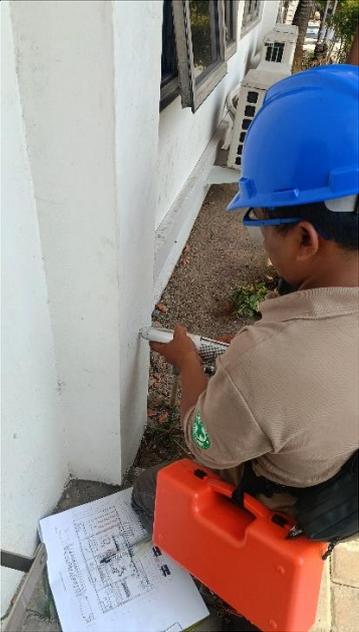
<p><i>Sumber : Dokumen Pribadi</i></p>	Fondasi pada area depan bangunan Gedung cukup baik, tidak ditemukan retakan.

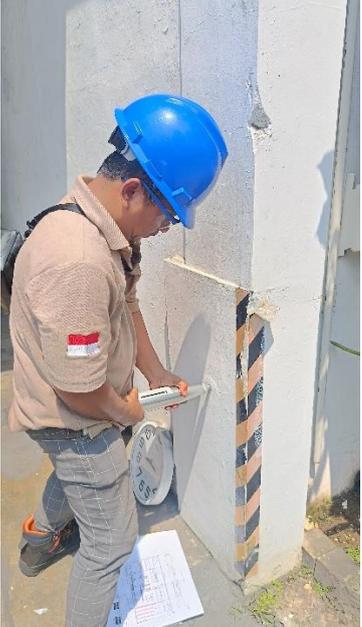
<p>Posisi samping area gedung, dalam kondisi cukup baik, hanya perlu perawatan pada bagian yang mengalami sedikit retakan pada bagian plester.</p>
----------	---	--

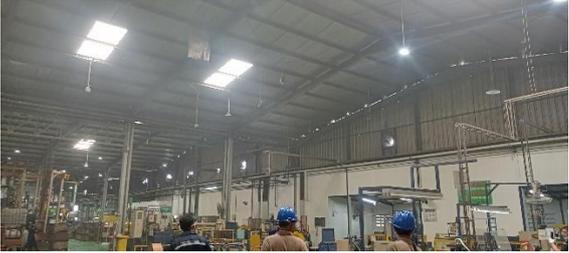
<p>Rangka atap gedung PT. Voestalpine Bohler Welding Asia Pasific menggunakan material baja wf dengan sistem atap Cremona ,dengan penutup atap galvalum 0,4 mm</p>

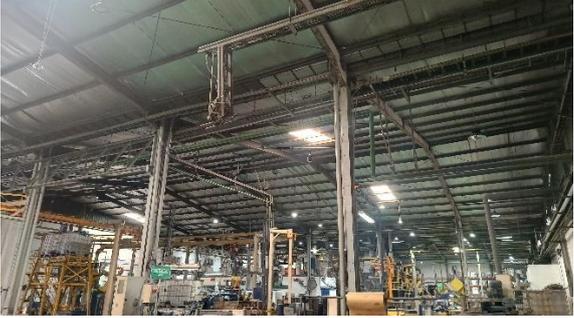
<p>Posisi kuda-kuda atas area gedung, dalam kondisi cukup baik</p>
---	---	--

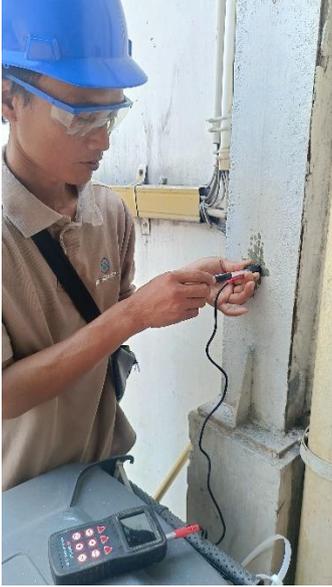
<p>Kolom struktural area depan (R. Gedung) tidak mengalami kerusakan.</p>
2

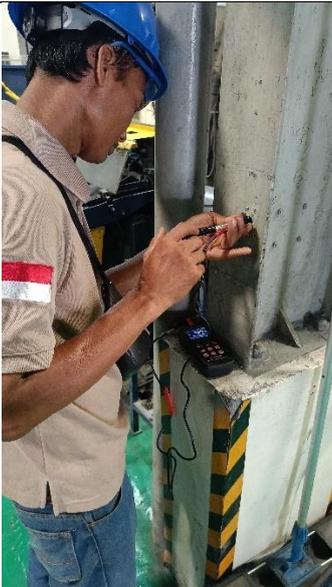
<p>Kolom Baja WF 350 sisi samping bangunan masih baik pada sambungan tidak mengalami korosi</p>

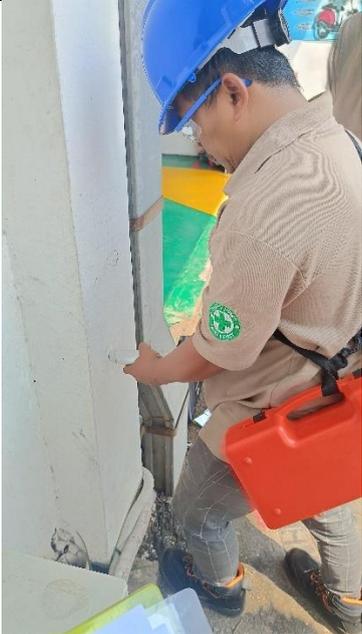
<p><i>Sumber : Dokumen Pribadi</i></p>	Kondisi pada kolom beton bangunan tersebut secara visual
2

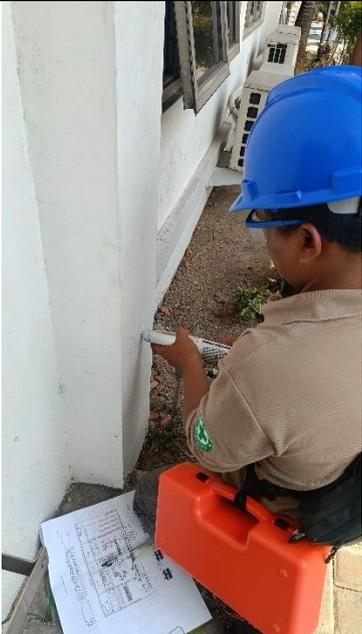
<p><i>Sumber : Dokumen Pribadi</i></p>	Kondisi keseluruhan kolom beton dalam kondisi dan mutu

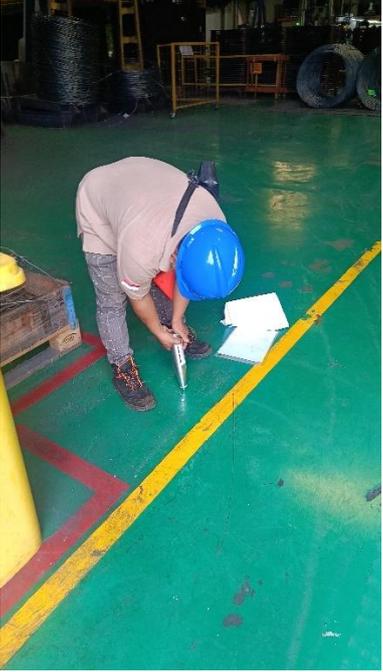
<p><i>Sumber : Dokumen Pribadi</i></p>	<p>Kondisi lantai area pabrik cukup baik, tidak terlihat gelombang maupun lantai retak yang mengakibatkan rusaknya penutup lantai.</p>
2

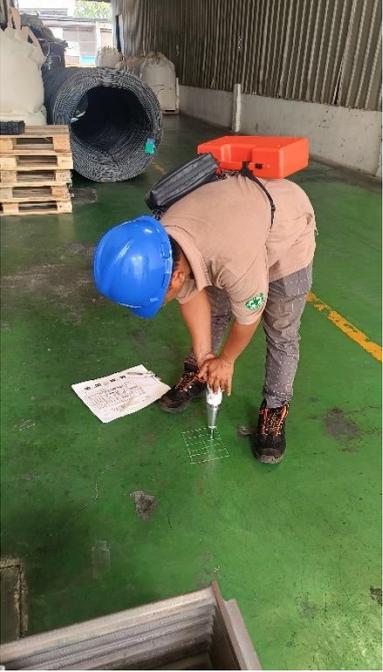
<p><i>Sumber : Dokumen Pribadi</i></p>	<p>Kondisi lantai area pabrik cukup baik dengan tidak munculnya getar serta retak maupun bergelombang pada lantainya.</p>

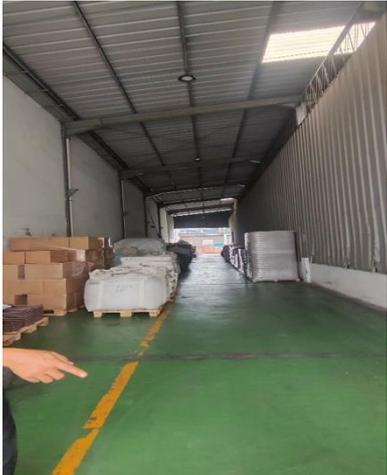
<p><i>Sumber : Dokumen Pribadi</i></p>	Dinding pada area samping pabrik masih baik.

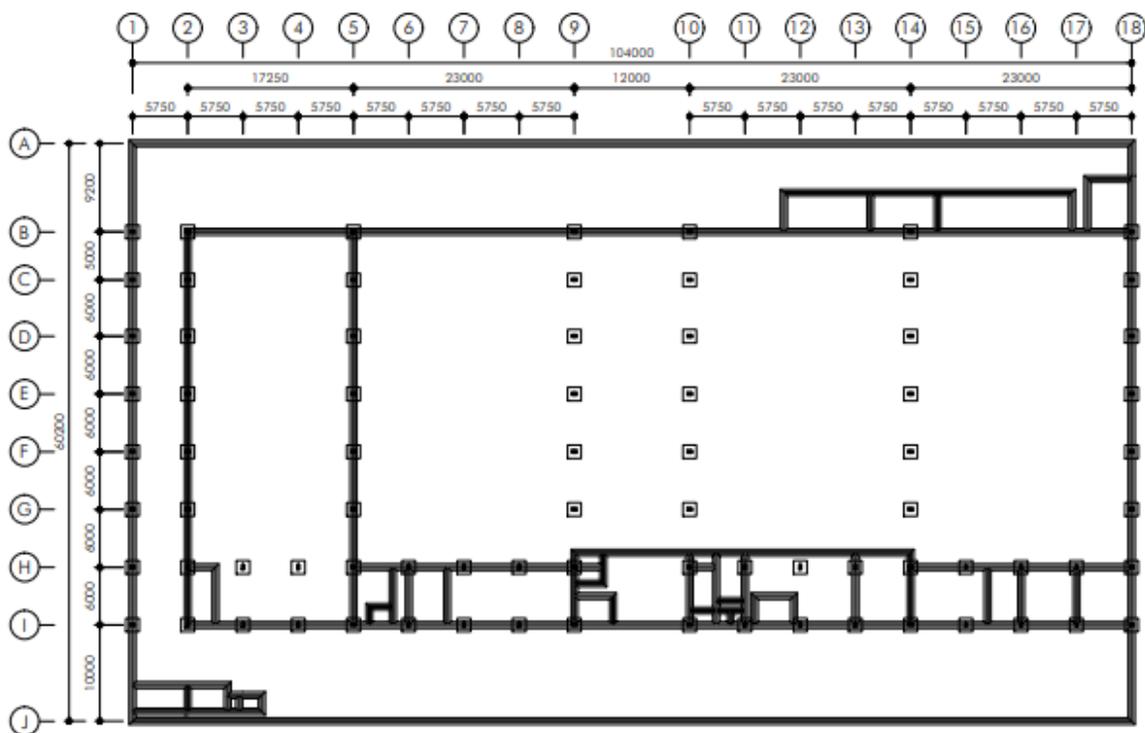
*Gambar 4. 13 Denah titik fondasi
Sumber: Hasil Analisa*

Struktur fondasi yang digunakan adalah struktur fondasi foot plat dengan ukuran 100cm x 100cm dan fondasi jalur uk 45cm x 90 cm .Dengan sistem struktur fondasi yang digunakan sangat memenuhi standar.

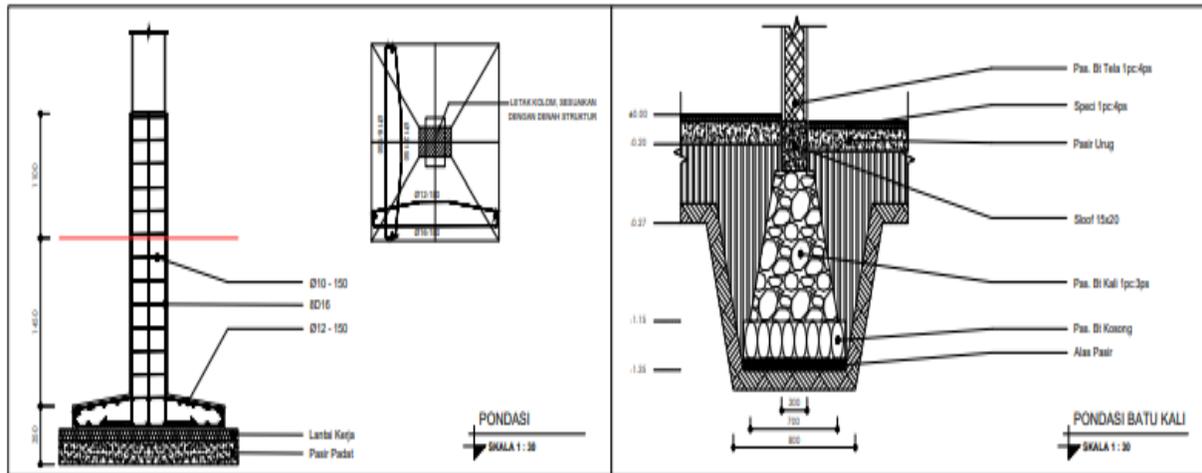
Gambar 4. 14 Detail Sloof Beton
Sumber: Hasil Analisa

DENAH PONDASI DAN SLOOF
SKALA 1 : 500

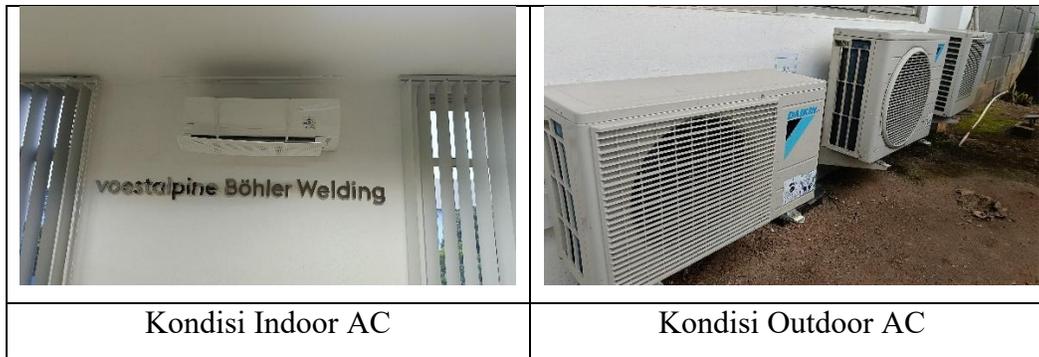
*Gambar 4. 21 Sistem AC Gedung PT. Voestalpine Bohler Welding Asia Pasific
Sumber: Hasil Analisa*

Sistem AC yang digunakan di PT. Voestalpine Bohler Welding Asia Pasific adalah sistem AC non sentral. Pada PT. Voestalpine Bohler Welding Asia Pasific menggunakan AC non sentral untuk ruangan tertentu yang terdapat pada Kantor dan ruang administrasi serta ruang khusus yang membutuhkan udara pendingin atau stabil.

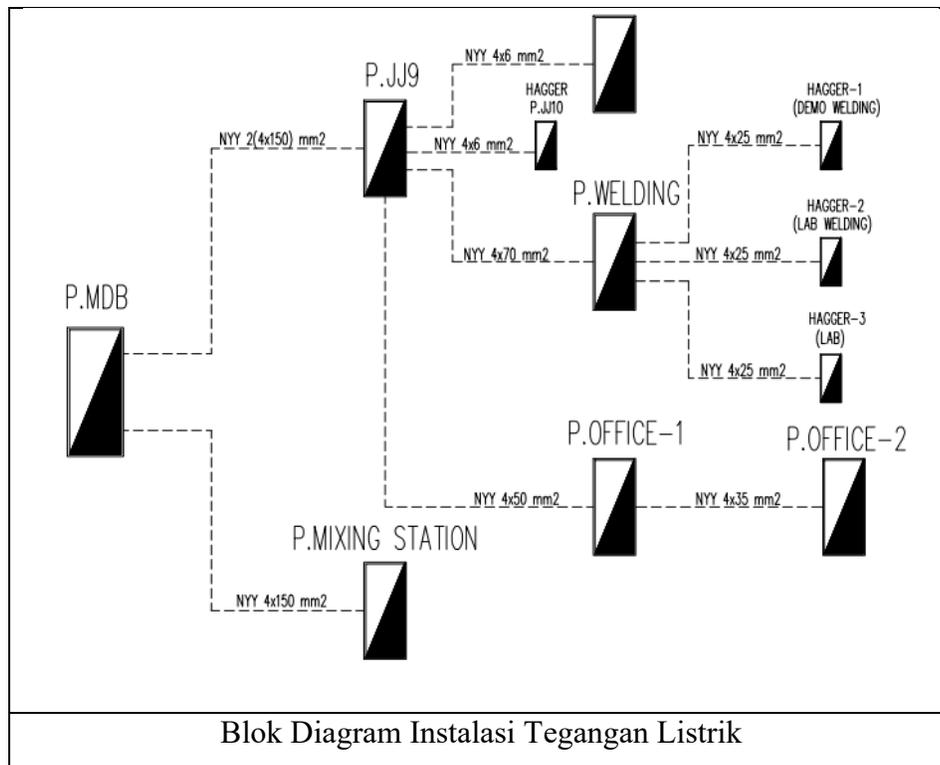
Gambar 4. 22 Blok Diagram Instalasi Tegangan Listrik PT. Voestalpine Bohler Welding Asia Pasific
 Sumber: Hasil Analisa

- a. Transformator Daya
- b. Sistem Distribusi Tegangan Menengah (PUTM)
- c. Sistem Distribusi Tegangan Rendah (PUTR)
- d. Kapasitor Bank
- e. Sub Distribusi Panel (SDP)
- f. Sistem Pentanahan / Grounding

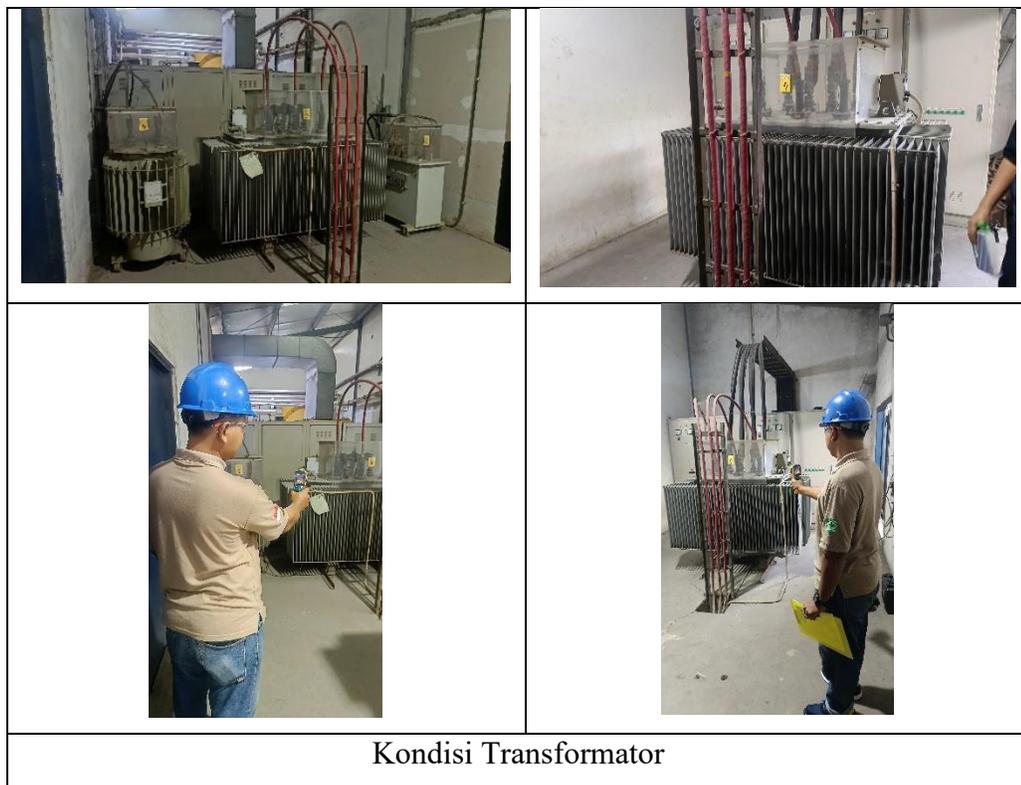
*Gambar 4. 23 Kondisi Transformator
Sumber: Hasil Analisa*

Tegangan listrik yang dihasilkan bervariasi besarnya tegangannya, dari puluhan kilo volt sampai dengan ratusan kilo volt, namun kebutuhan listrik pada umumnya untuk perangkat elektronik di perumahan dan kebutuhan industri di perusahaan membutuhkan tegangan berkisar 380/220 Volt. Maka tegangan listrik yang dihasilkan tersebut diturunkan guna untuk kebutuhan dan dikonsumsi oleh peralatan elektronik. Transformator yang digunakan di Gedung ini sebesar 900 KVA. Berikut terlampir gambar simbol Transformator dan foto pengamatan serta pengukuran thermal dari Transformator tersebut.

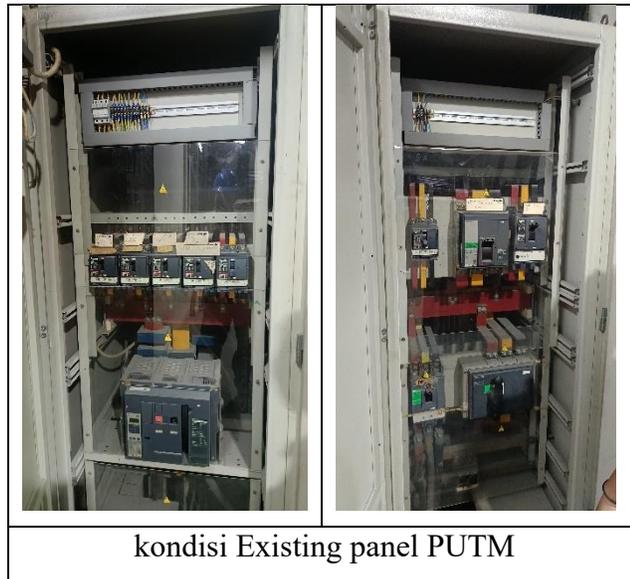
*Gambar 4. 24 Kondisi panel PUTM
Sumber: Hasil Analisa*

Gambar berikut ini memperlihatkan *Lay-out* dan kondisi Existing panel utama tegangan menengah tersebut.
